Raport inspekcji uszkodzeń – Układ siatki

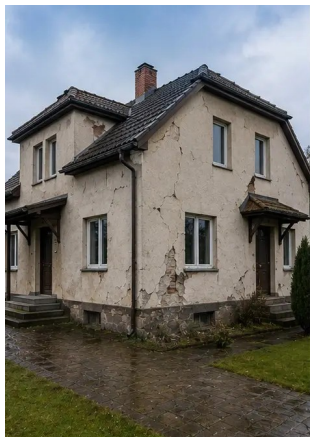
Photo #1. Ogólny widok skontrolowanej nieruchomości

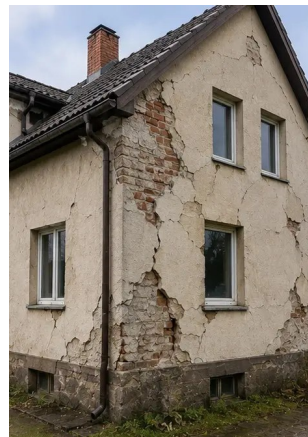
Photo #2. Przegląd uszkodzeń zewnętrznych udokumentowanych podczas inspekcji

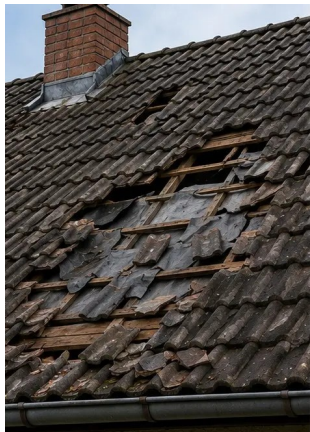
Photo #3. Uszkodzony obszar dachu zidentyfikowany i odnotowany

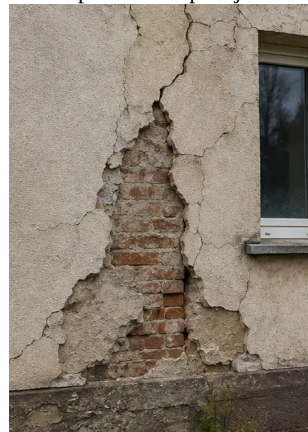
Photo #4. Uszkodzenie ściany zewnętrznej udokumentowane do oceny

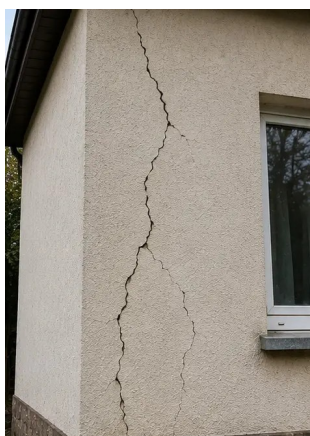
Photo #5. Pęknięcie ściany konstrukcyjnej udokumentowane podczas inspekcji

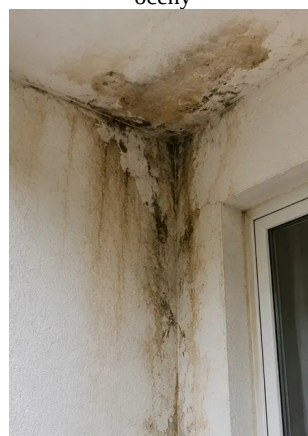
Photo #6. Obszar zalania wodą zidentyfikowany i odnotowany

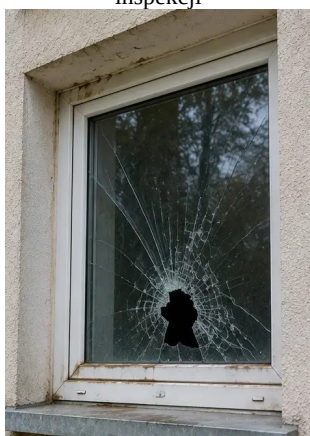
Photo #7. Uszkodzone okno udokumentowane do oceny

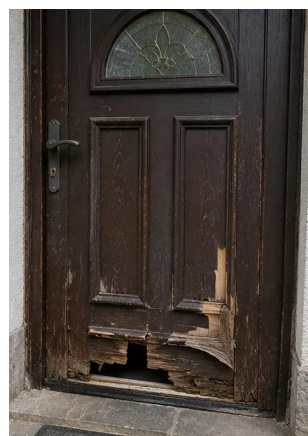
Photo #8. Uszkodzone drzwi wejściowe odnotowane podczas inspekcji

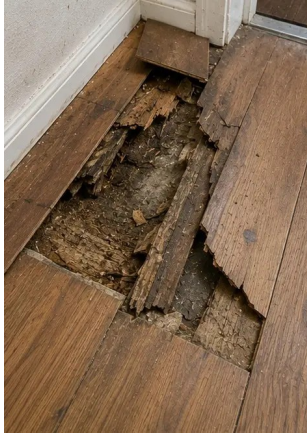
Photo #9. Uszkodzona podłoga udokumentowana podczas inspekcji

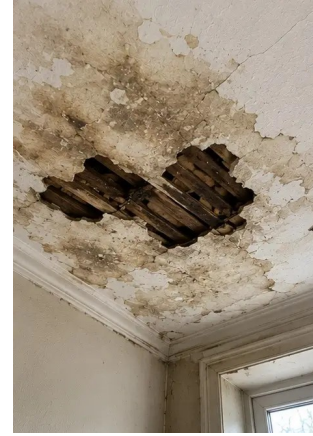
Photo #10. Uszkodzenie sufitu zidentyfikowane i odnotowane

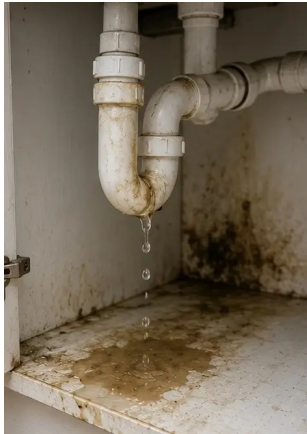
Photo #11. Uszkodzenie spowodowane wyciekami z instalacji wodnej udokumentowane

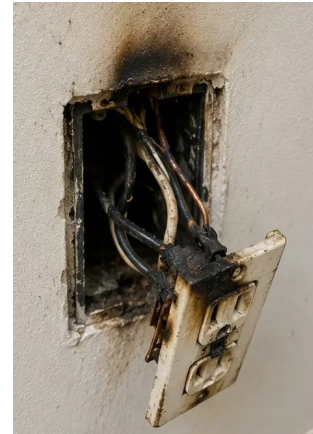
Photo #12. Uszkodzenie instalacji elektrycznej odnotowane podczas inspekcji

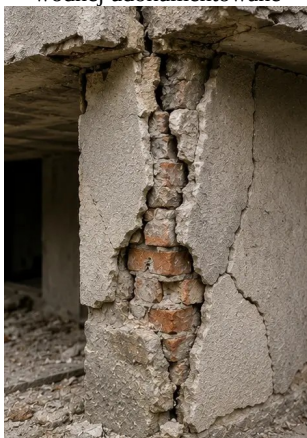
Photo #13. Szczegół uszkodzenia konstrukcyjnego udokumentowany do oceny

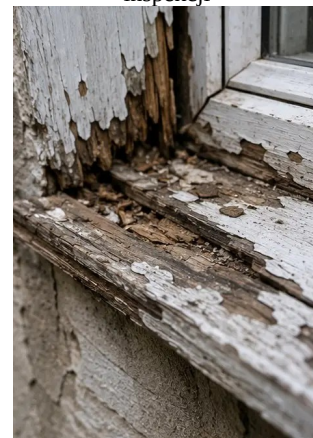
Photo #14. Zbliżenie fotograficzne dowodu zidentyfikowanego uszkodzenia

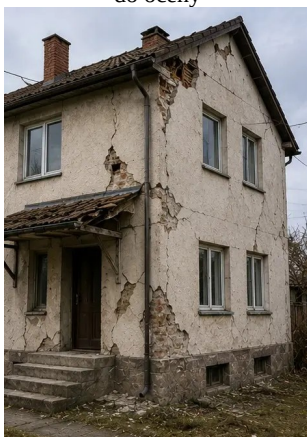
Photo #15. Przegląd wielu lokalizacji uszkodzeń

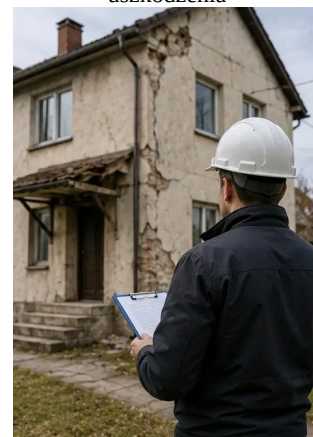
Photo #16. Końcowe zdjęcie podsumowujące inspekcję uszkodzeń
