## Relatório de inspeção de danos – Layout de grelha

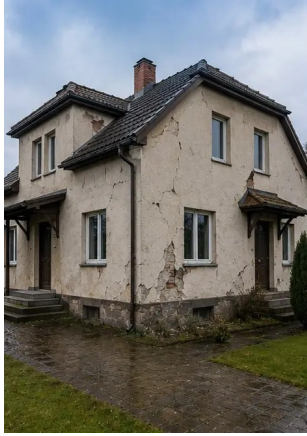
**Photo #1.** Vista geral da propriedade inspecionada

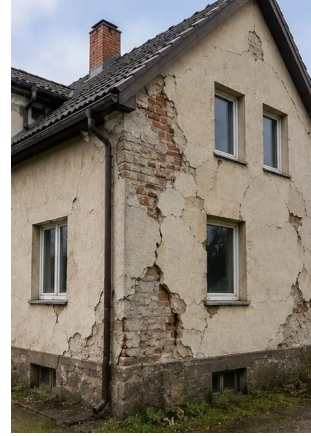
**Photo #2.** Resumo dos danos exteriores documentados durante a inspeção

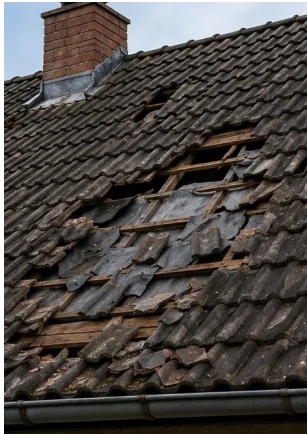
**Photo #3.** Área danificada do telhado identificada e registada

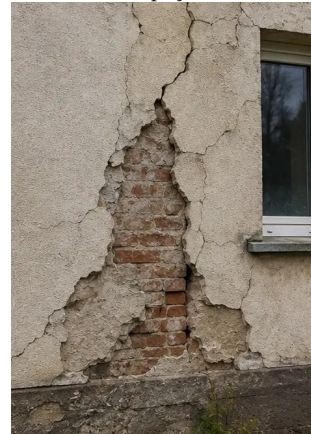
**Photo #4.** Dano na parede exterior documentado para avaliação

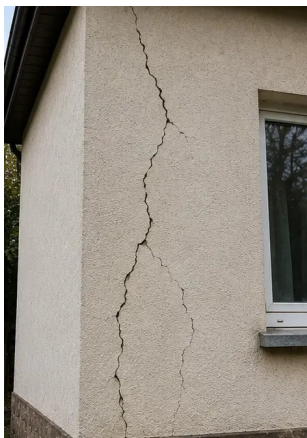
**Photo #5.** Fenda em parede estrutural documentada durante a inspeção

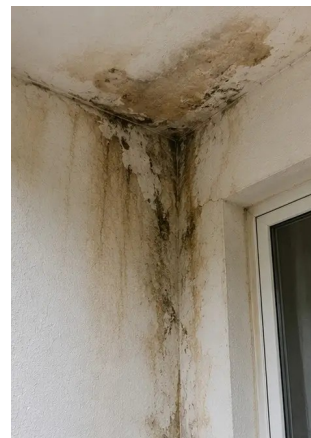
**Photo #6.** Área de danos por água identificada e registada

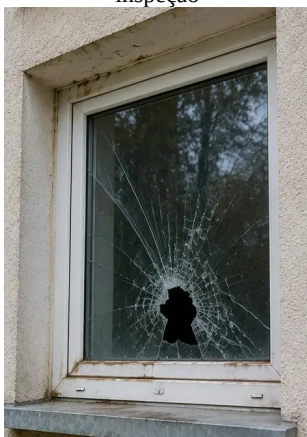
**Photo #7.** Janela danificada documentada para avaliação

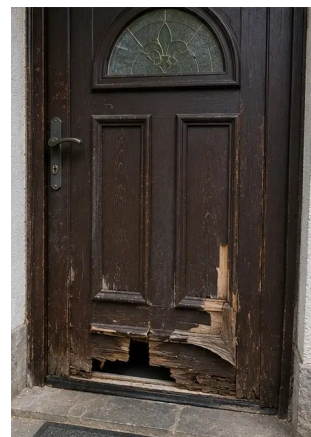
**Photo #8.** Porta de entrada danificada registada durante a inspeção

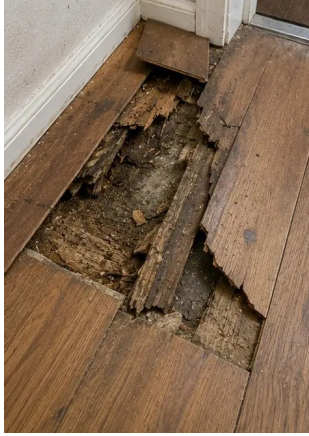
**Photo #9.** Pavimento danificado documentado durante a inspeção

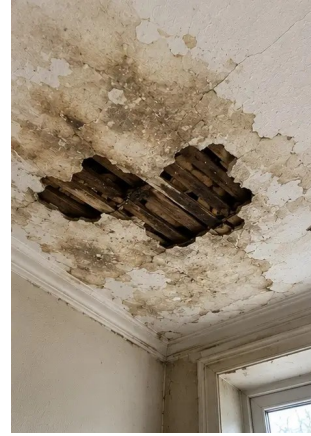
**Photo #10.** Dano no teto identificado e registado

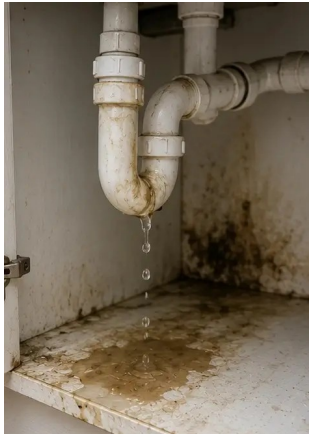
**Photo #11.** Dano por fuga na canalização documentado

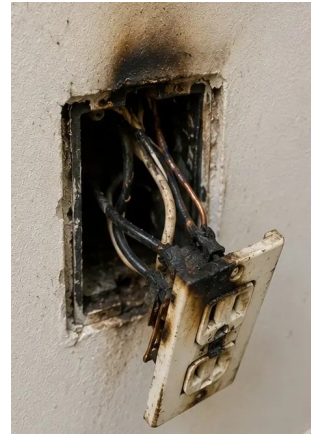
**Photo #12.** Dano no sistema elétrico registado durante a inspeção

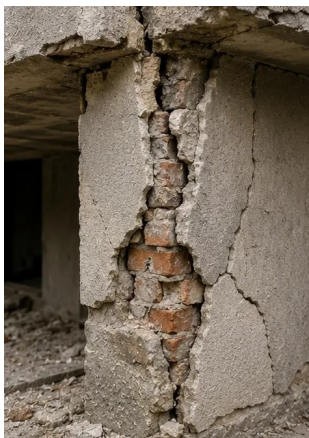
**Photo #13.** Detalhe do dano estrutural documentado para avaliação

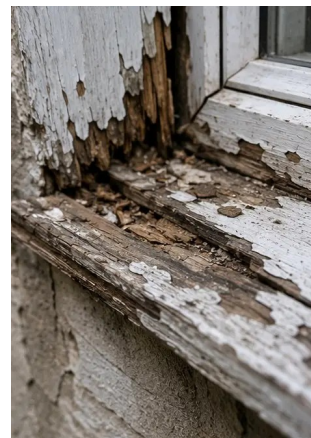
**Photo #14.** Fotografia de pormenor do dano identificado como prova

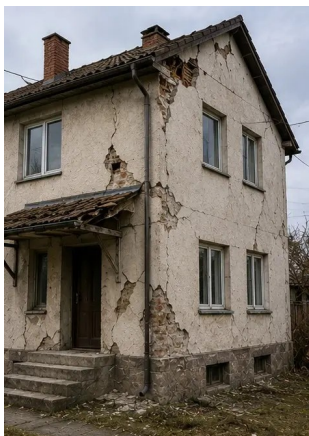
**Photo #15.** Visão geral de várias localizações de danos

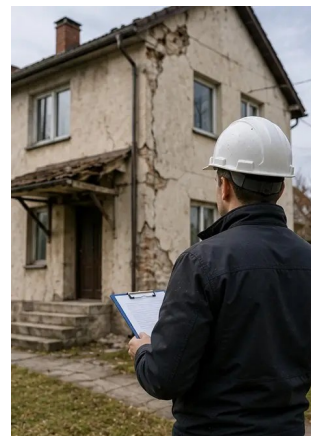
**Photo #16.** Fotografia resumo final da inspeção de danos
