Raport inspecție daune – Aspect grilă

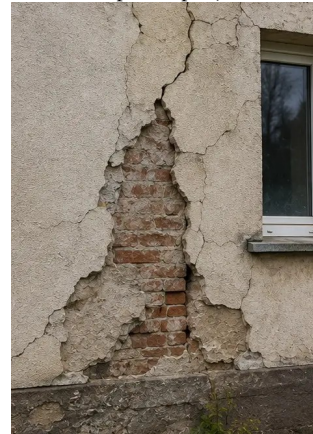
Photo #4. Deteriorarea peretelui exterior documentată pentru evaluare

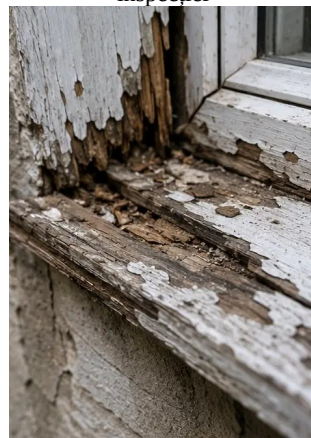
Photo #14. Fotografie de detaliu a dovezii daunei identificate

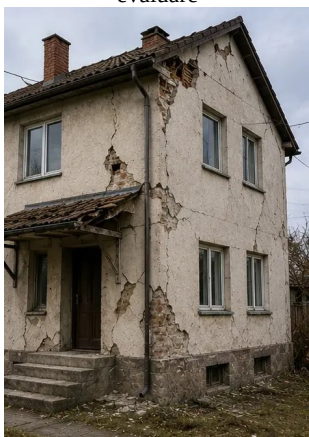
Photo #15. Prezentare generală a mai multor locații cu daune
