## Raport inspecție daune – Documentare dovezi

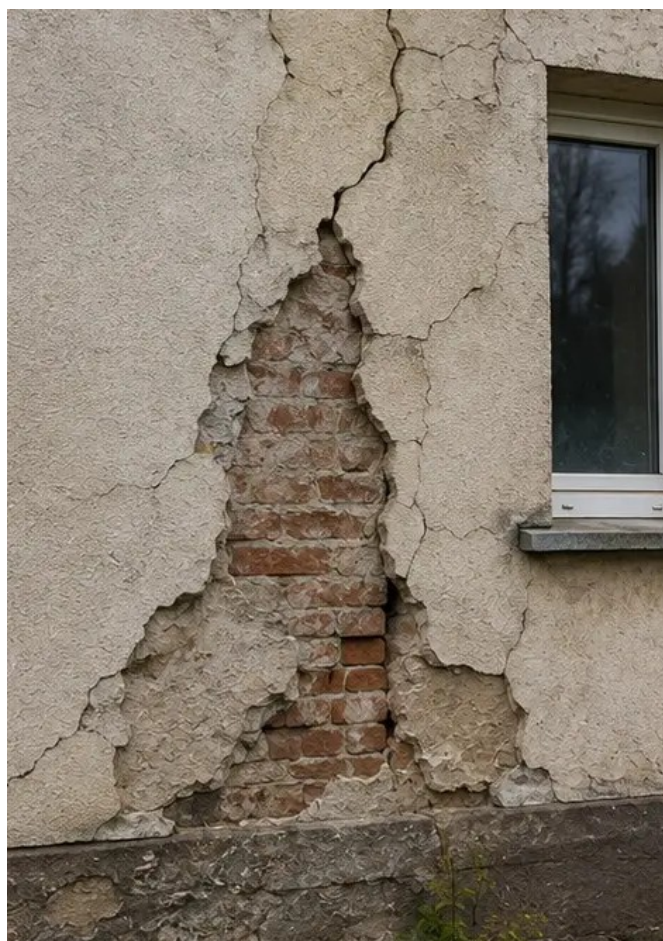
**Foto nr.4** Deteriorarea peretelui exterior documentată pentru evaluare

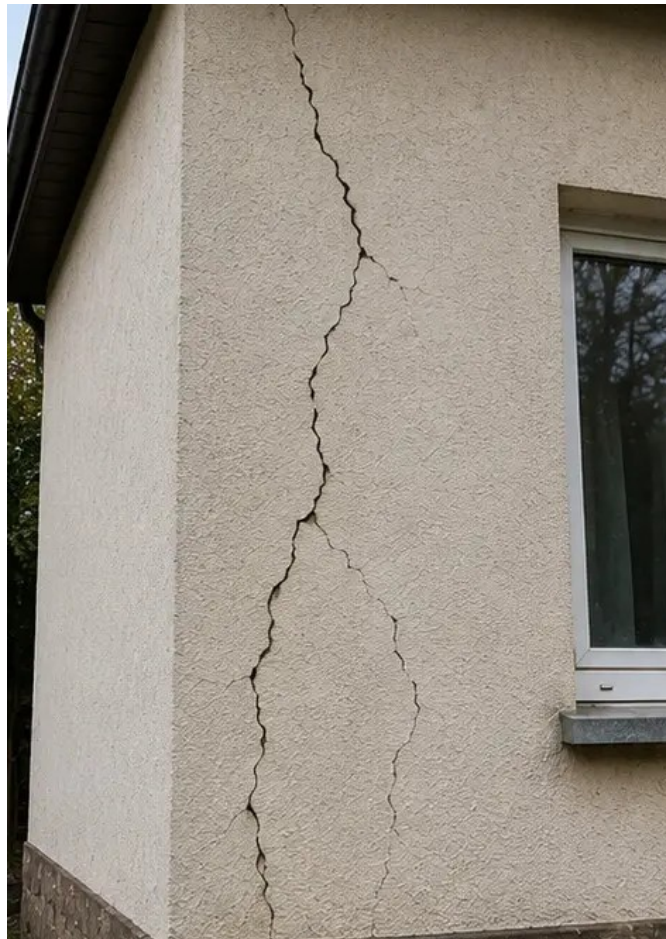
**Foto nr.5** Fisură în perete structural documentată în timpul inspecției

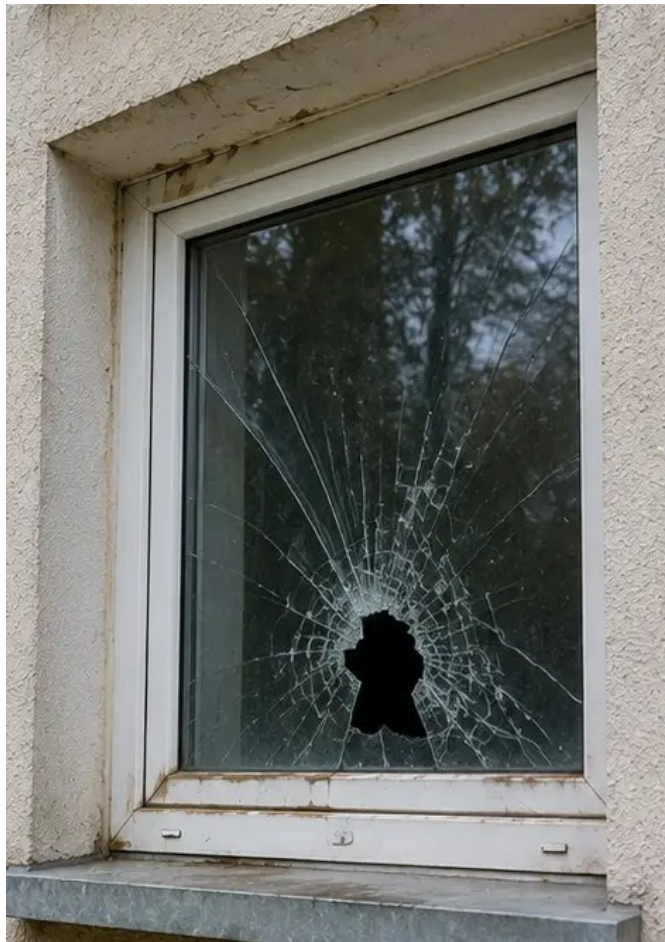
**Foto nr.7** Fereastră deteriorată documentată pentru evaluare

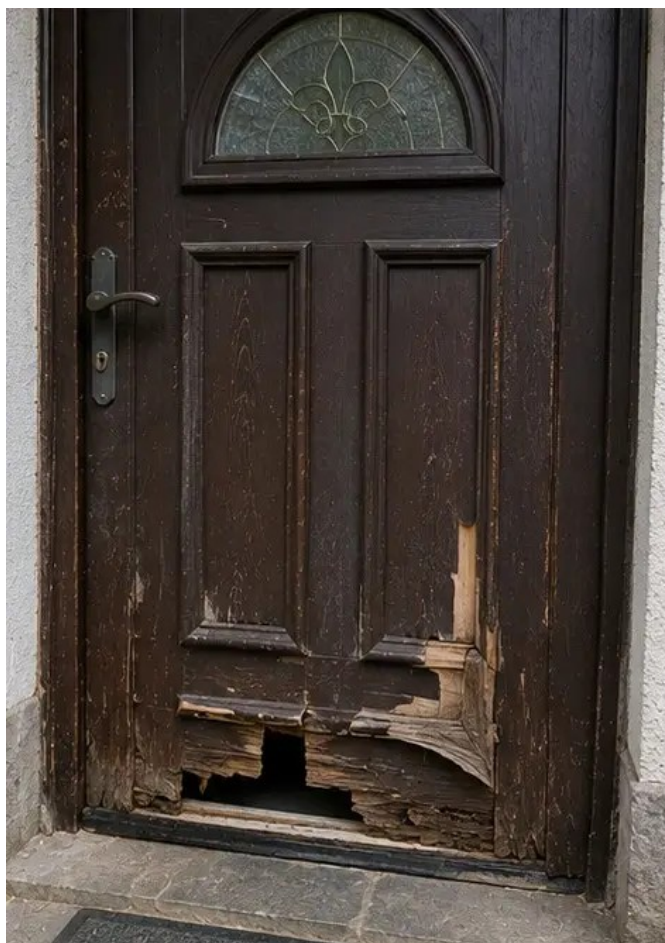
**Foto nr.8** Ușă de intrare deteriorată înregistrată în timpul inspecției

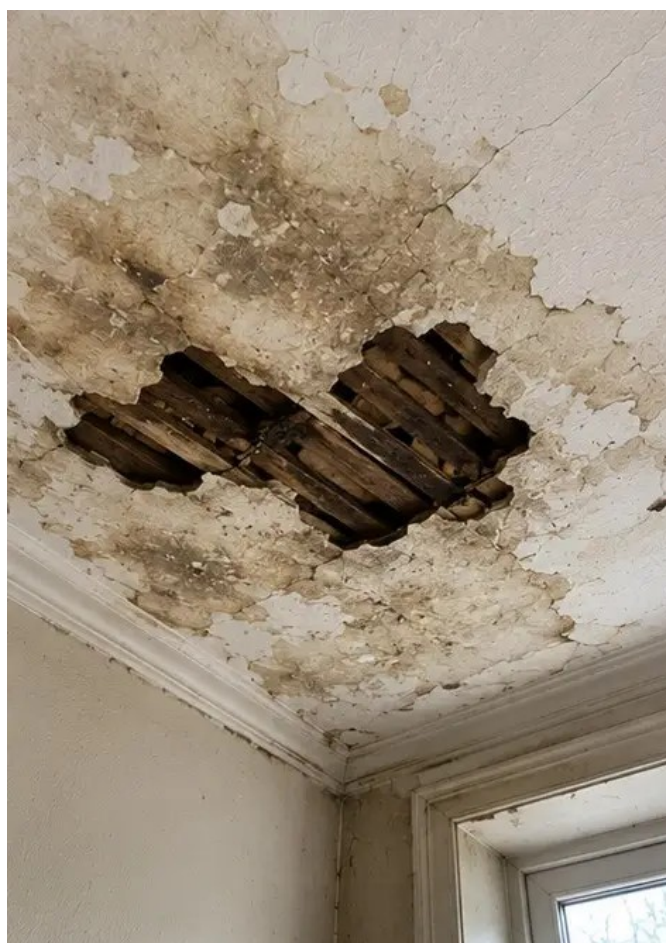
**Foto nr.10** Deteriorarea tavanului identificată și înregistrată

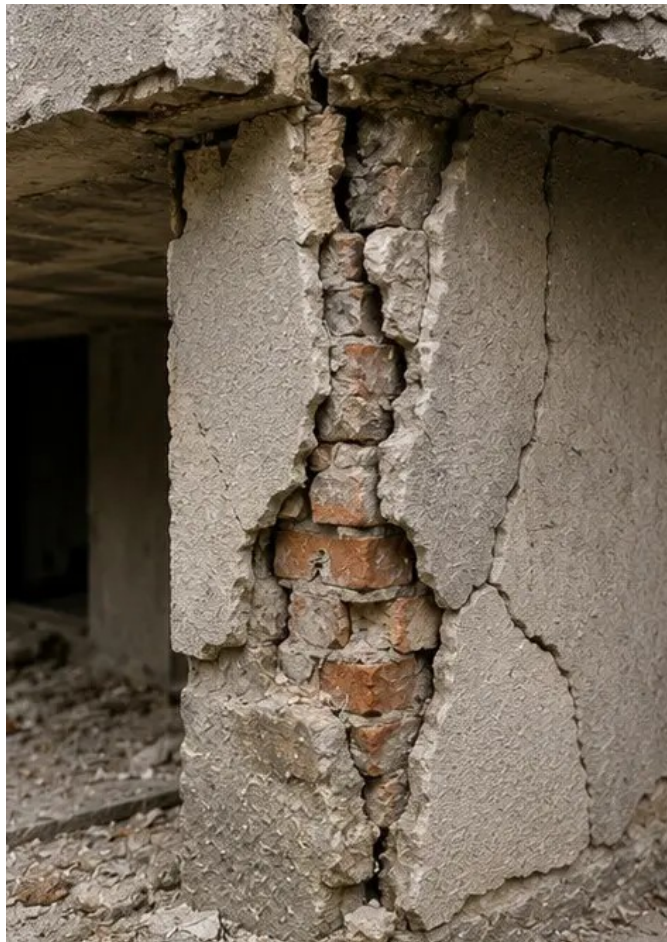
**Foto nr.13** Detaliu al daunelor structurale documentat pentru evaluare

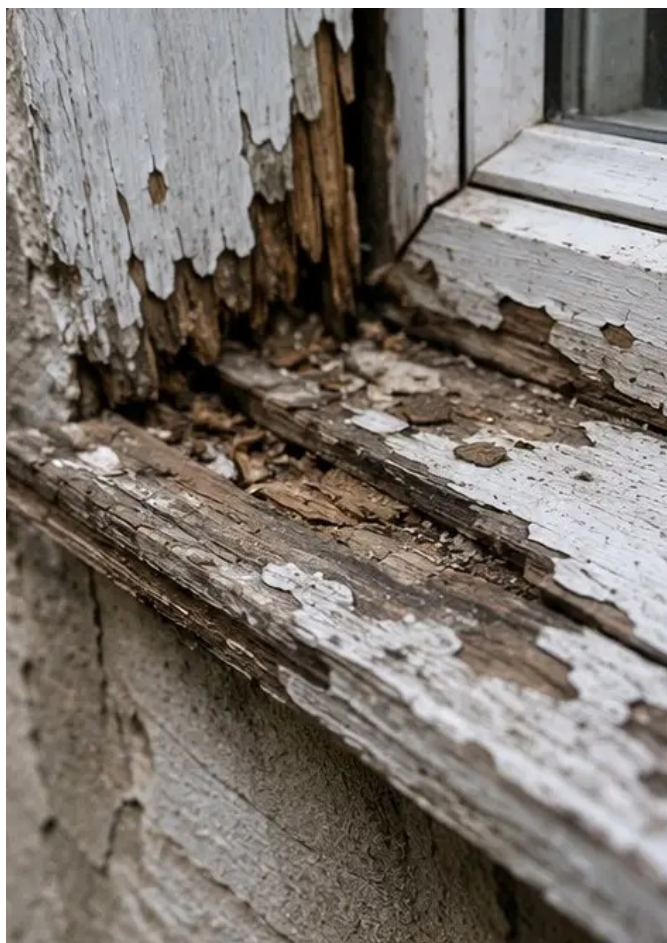
**Foto nr.14** Fotografie de detaliu a dovezii daunei identificate

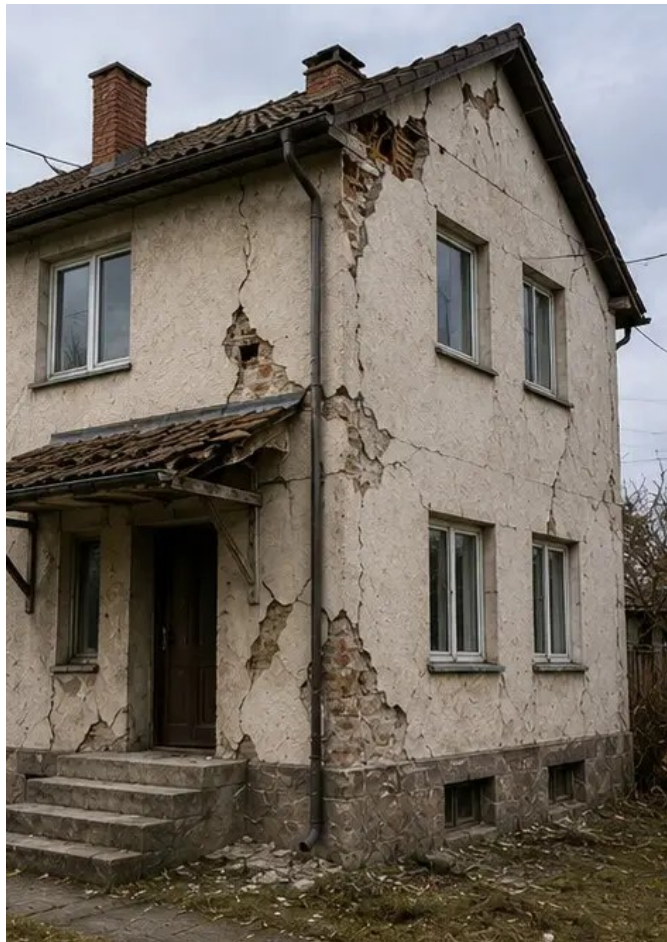
**Foto nr.15** Prezentare generală a mai multor locații cu daune

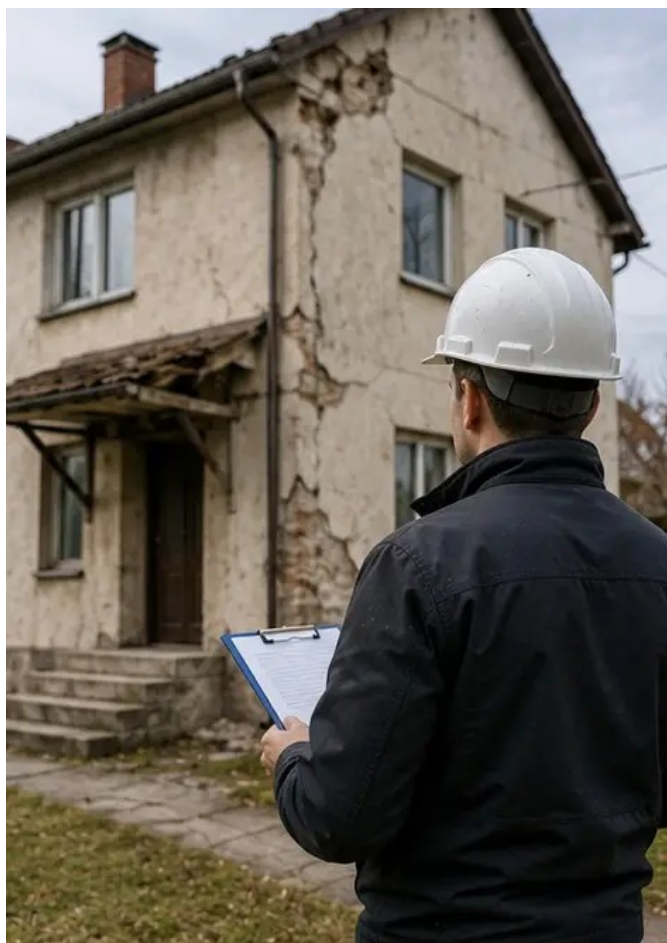
**Foto nr.16** Fotografie rezumat final al inspecției daunelor
