Raport inspecție daune – Evaluare daune

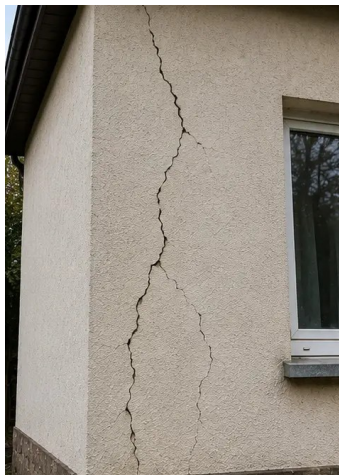
Photo #5. Fisură în perete structural documentată în timpul inspecției

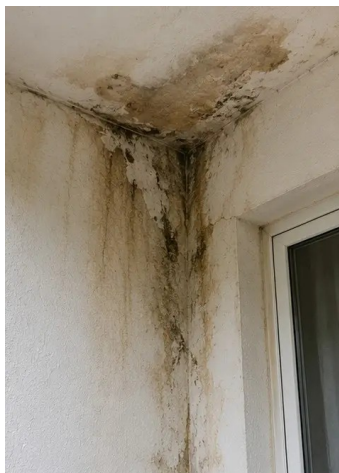
Photo #6. Zonă de daune din apă identificată și înregistrată

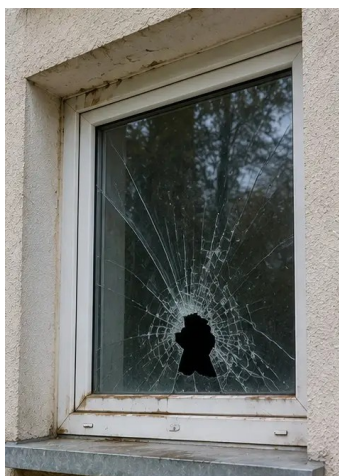
Photo #7. Fereastră deteriorată documentată pentru evaluare

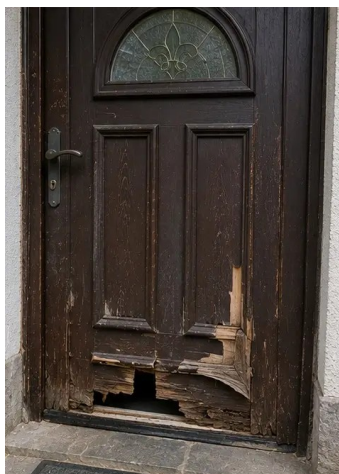
Photo #8. Ușă de intrare deteriorată înregistrată în timpul inspecției

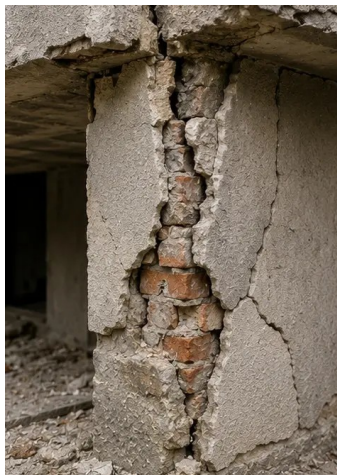
Photo #13. Detaliu al daunelor structurale documentat pentru evaluare

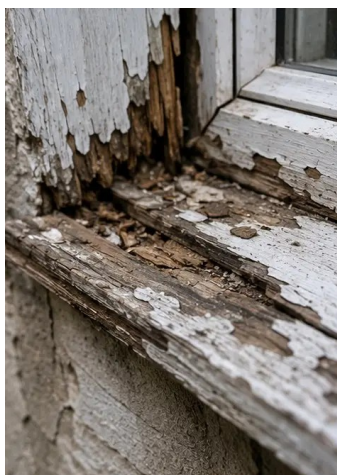
Photo #14. Fotografie de detaliu a dovezii daunei identificate

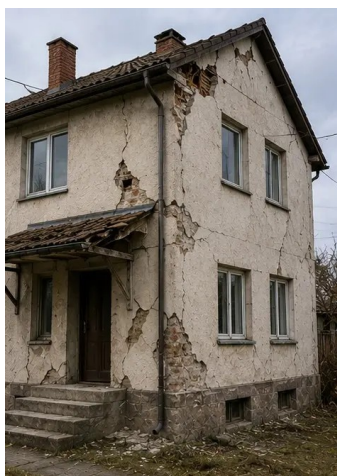
Photo #15. Prezentare generală a mai multor locații cu daune

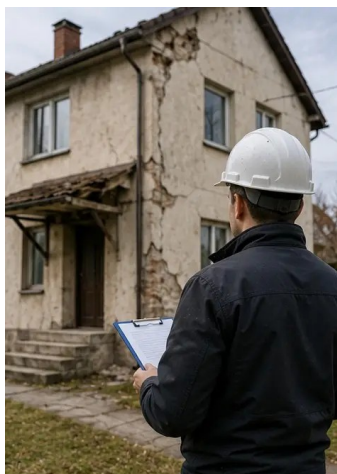
Photo #16. Fotografie rezumat final al inspecției daunelor
