**Фото №1** Общий вид осмотренного объекта недвижимости

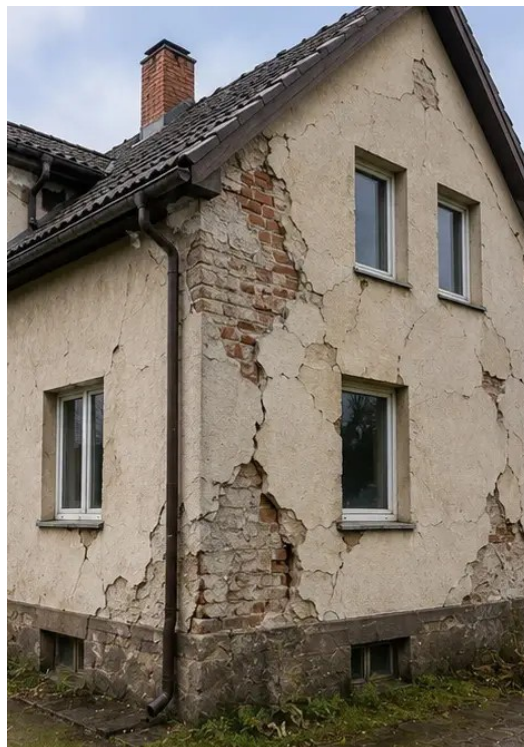
**Фото №2** Обзор внешних повреждений, задокументированных во время осмотра

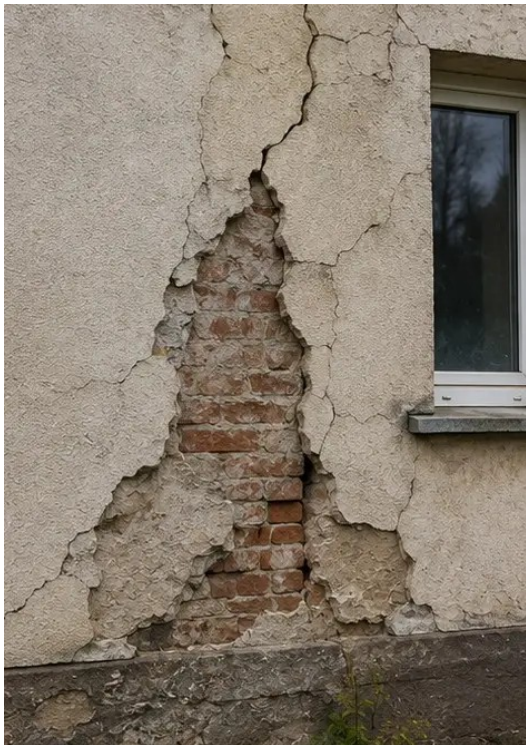
**Фото №4** Повреждение наружной стены задокументировано для оценки

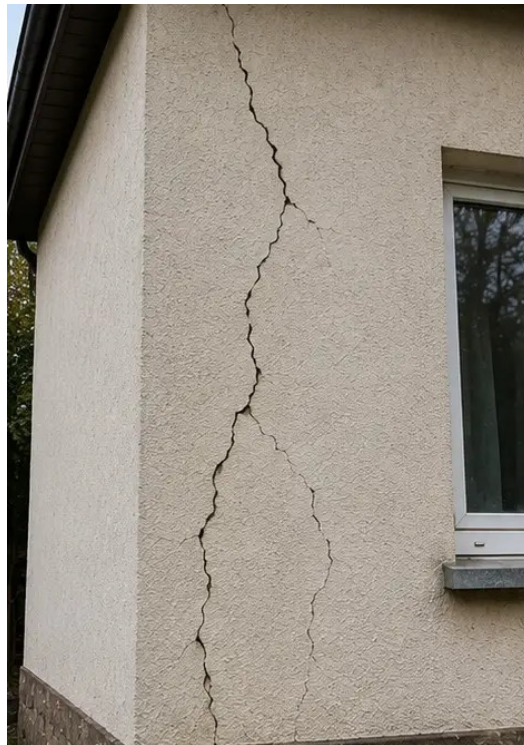
**Фото №5** Трещина в несущей стене задокументирована во время осмотра

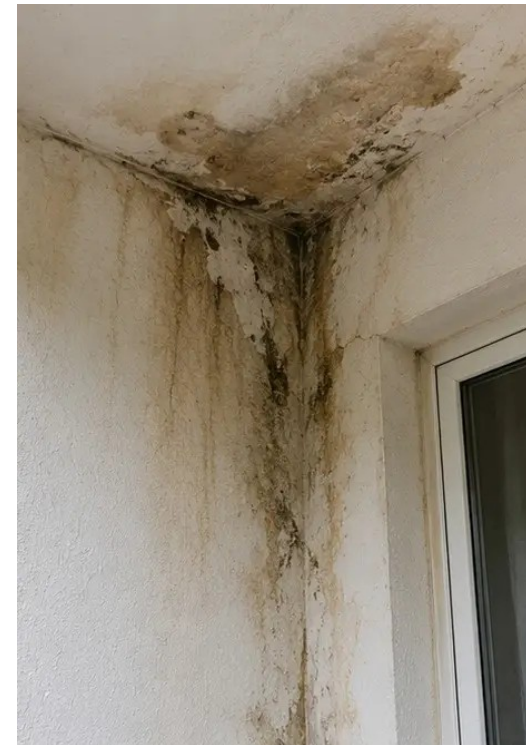
**Фото №6** Участок повреждения водой идентифицирован и зафиксирован

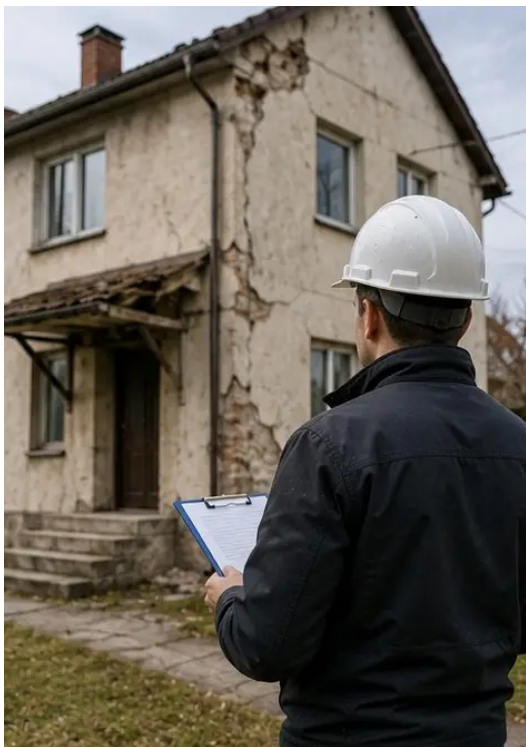
**Фото №16** Итоговая фотография осмотра повреждений
