Správa o kontrole poškodení – Mriežkové rozloženie

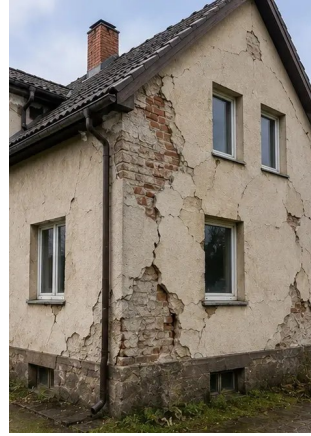
Photo #2. Prehľad vonkajších poškodení zdokumentovaných počas prehliadky

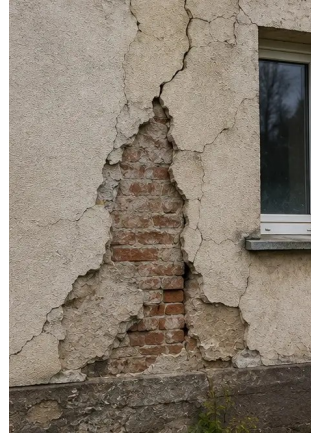
Photo #4. Poškodenie vonkajšej steny zdokumentované na posúdenie

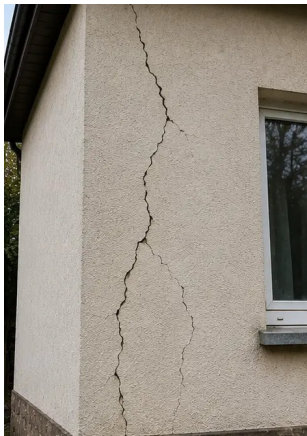
Photo #5. Trhlina v nosnej stene zdokumentovaná počas prehliadky

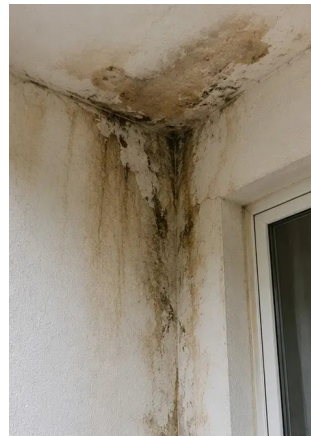
Photo #6. Oblasť poškodenia vodou identifikovaná a zaznamenaná

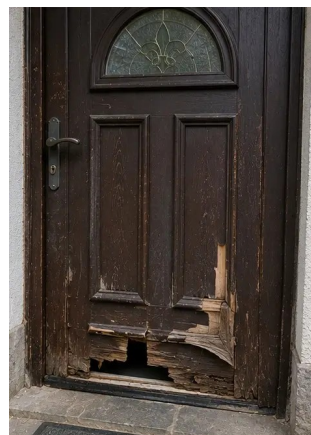
Photo #8. Poškodené vchodové dvere zaznamenané počas prehliadky

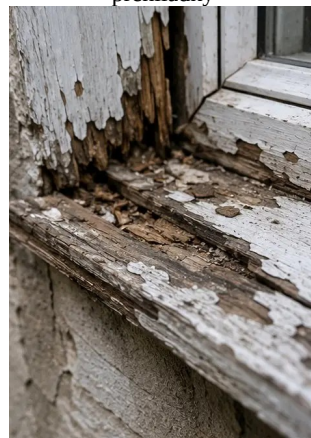
Photo #14. Fotografia detailu identifikovaného poškodenia

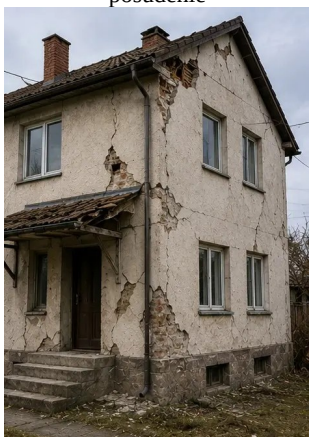
Photo #15. Prehľad viacerých miest poškodenia

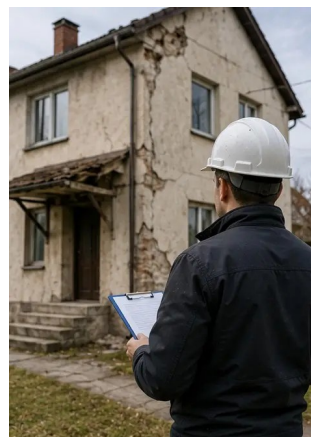
Photo #16. Záverečná súhrnná fotografia prehliadky poškodení
