**Fotografi nr1** Översiktsbild över den besiktigade fastigheten

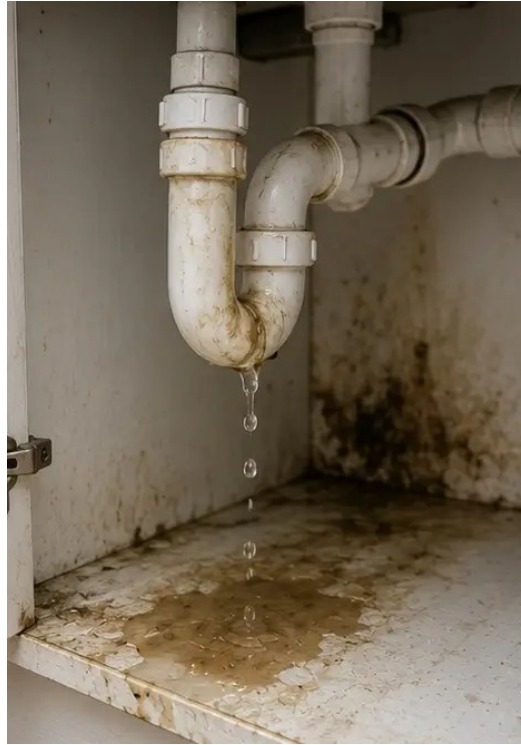
**Fotografi nr11** Vattenläckageskada dokumenterad
