Skadeinspektionsrapport – Skadebedömningslayout

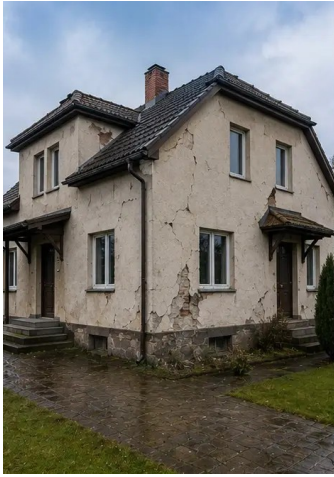
Photo #1. Översiktsbild över den besiktigade fastigheten

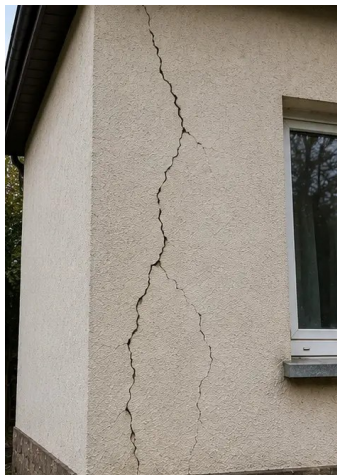
Photo #5. Spricka i bärande vägg dokumenterad under besiktning

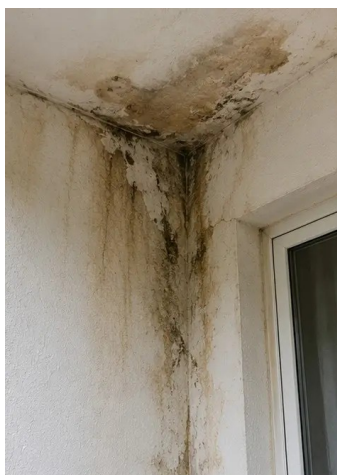
Photo #6. Vattenskadeområde identifierat och registrerat

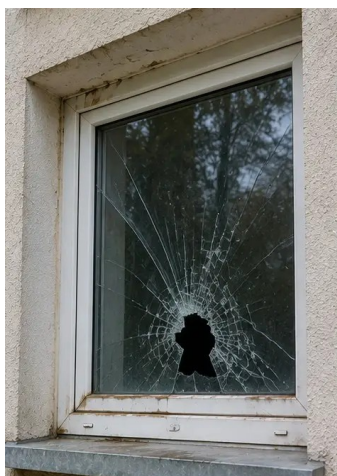
Photo #7. Skadat fönster dokumenterat för utvärdering

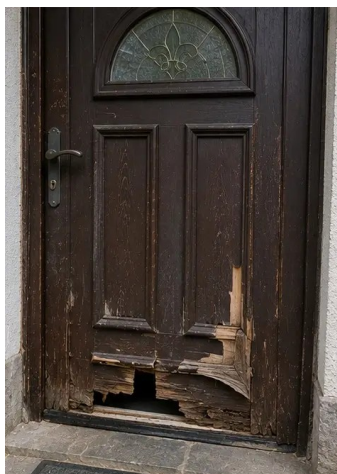
Photo #8. Skadad entrédörr registrerad under besiktning

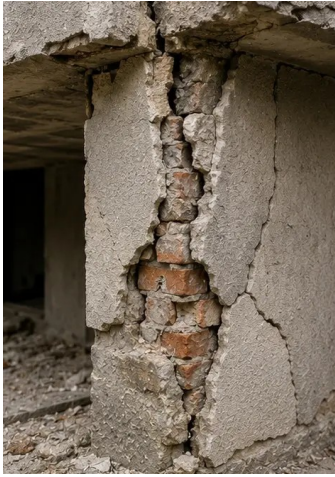
Photo #13. Detalj av konstruktionsskada dokumenterad för bedömning
