Bakım Fotoğraf Raporu – Ekipman Denetim Düzeni

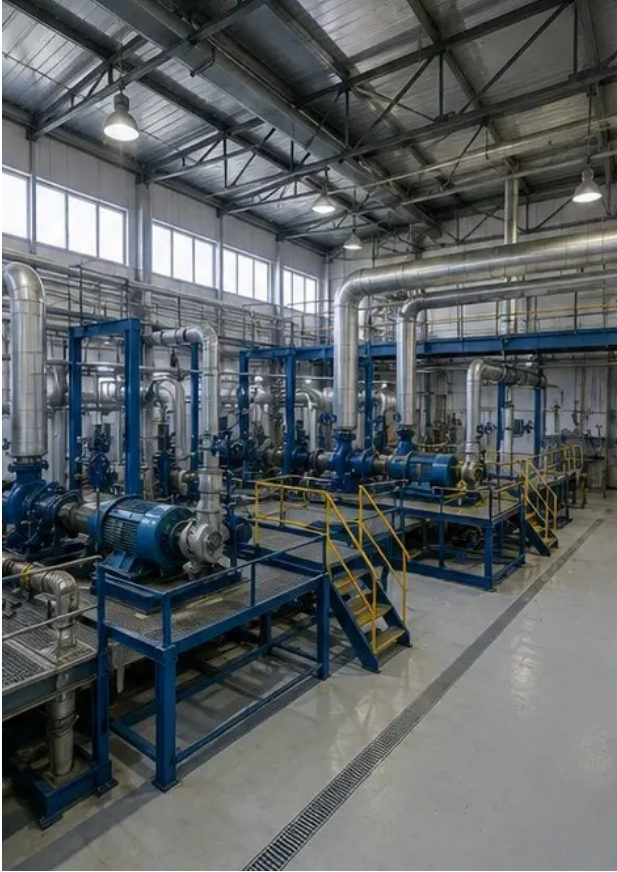
Görüntü No1. Endüstriyel tesisin genel görünümü

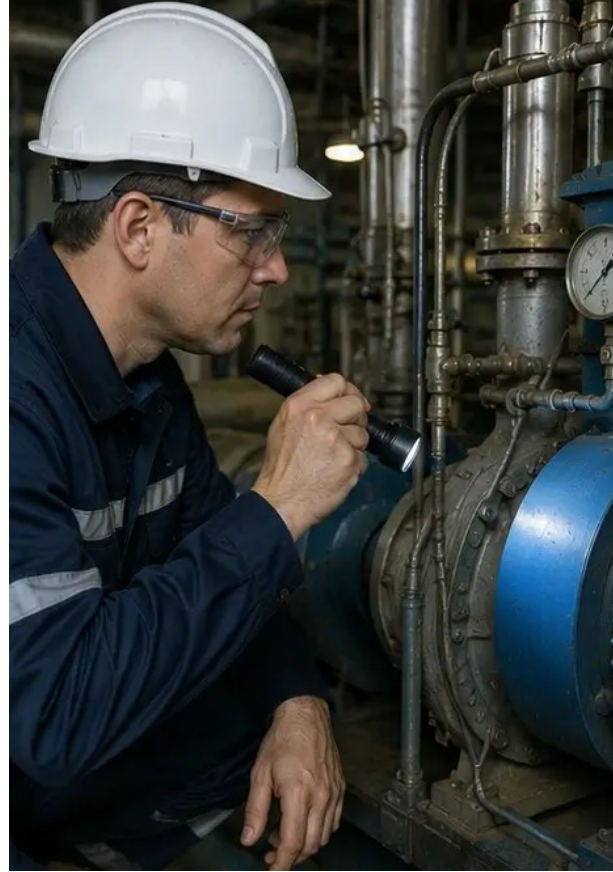
Görüntü No2. Mekanik ekipman denetimi tamamlandı

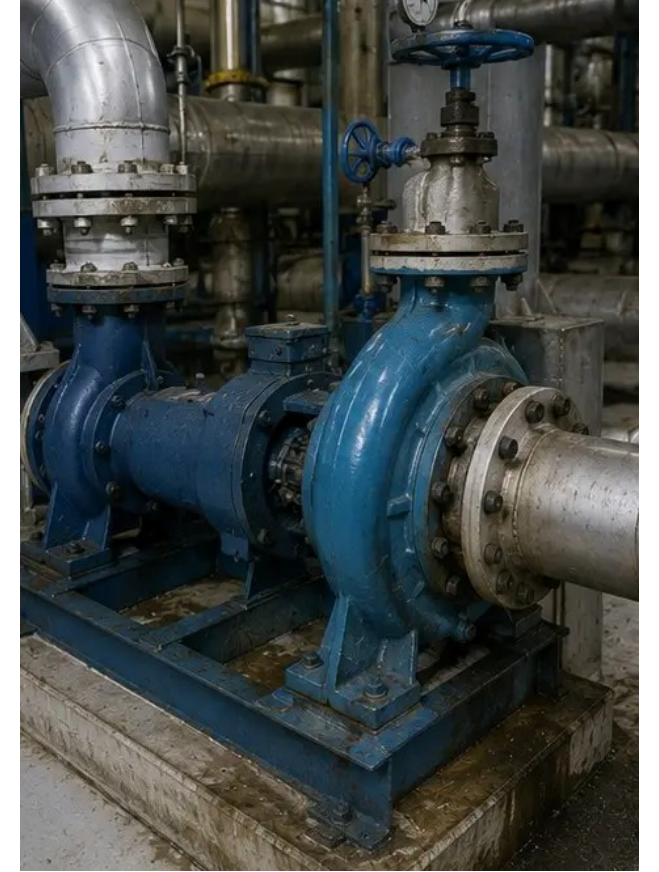
Görüntü No3. Bakım sırasında değerlendirilen endüstriyel pompa durumu

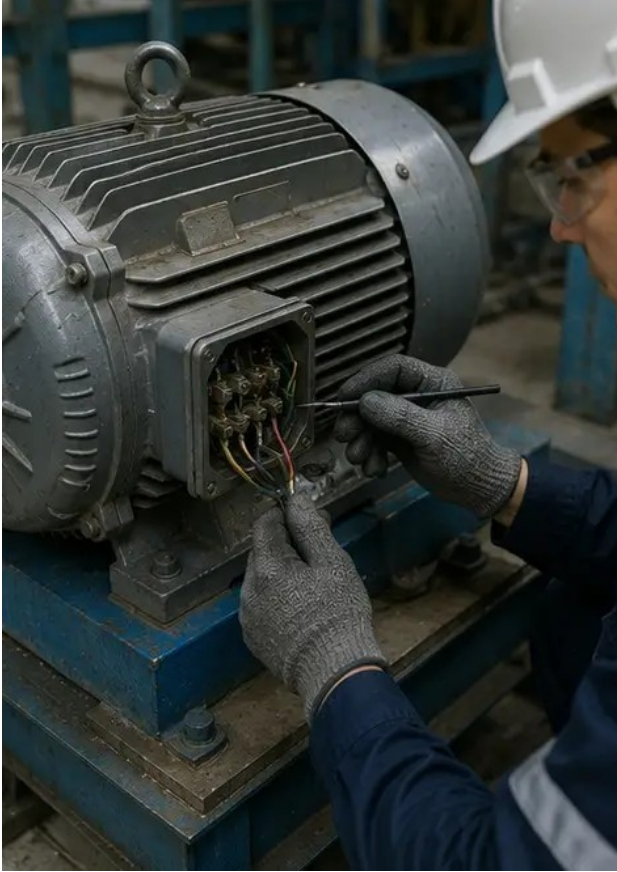
Görüntü No4. Elektrik motoru denetimi tamamlandı

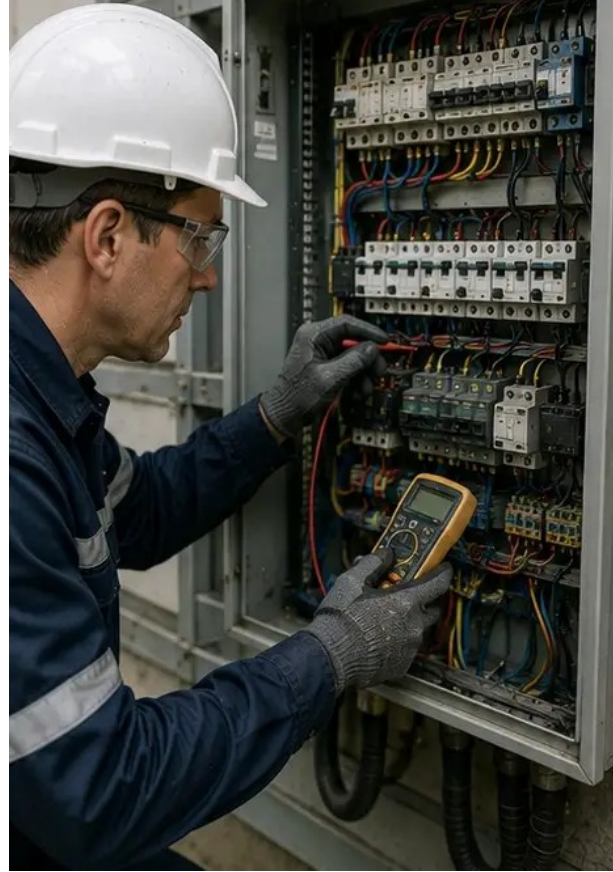
Görüntü No5. Elektrik panosu denetimi yapıldı

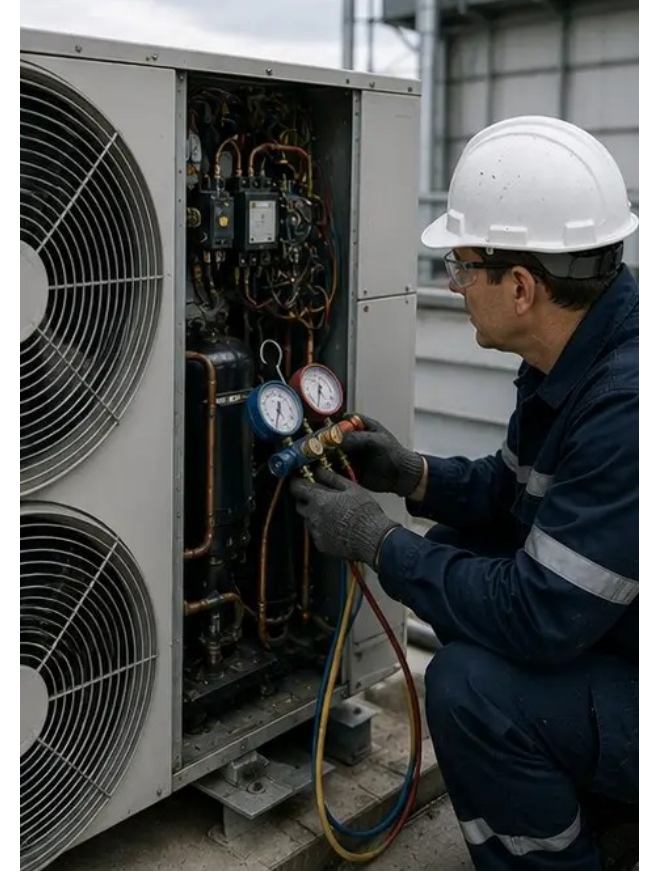
Görüntü No6. HVAC ekipmanı durumu belgelendi

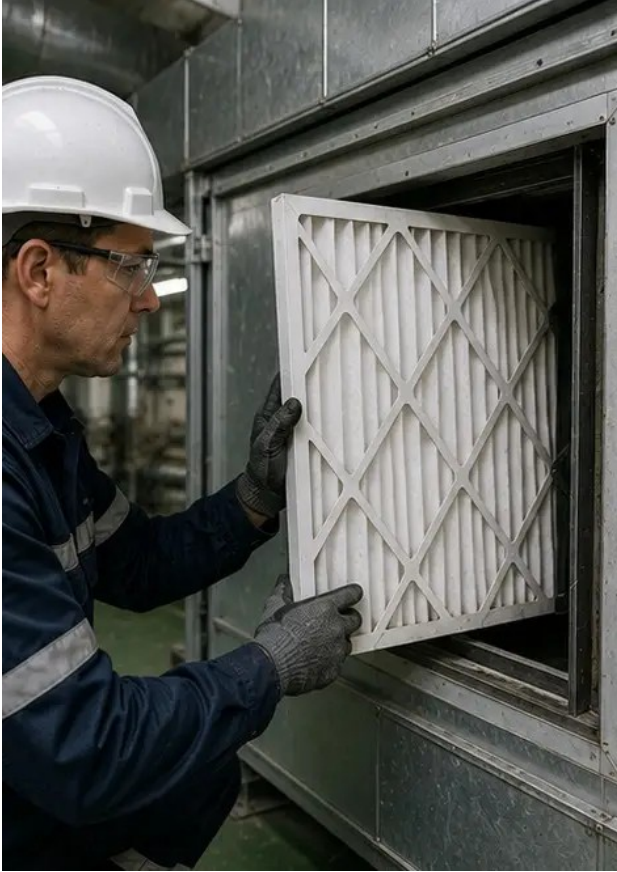
Görüntü No7. Hava filtresi değişimi tamamlandı

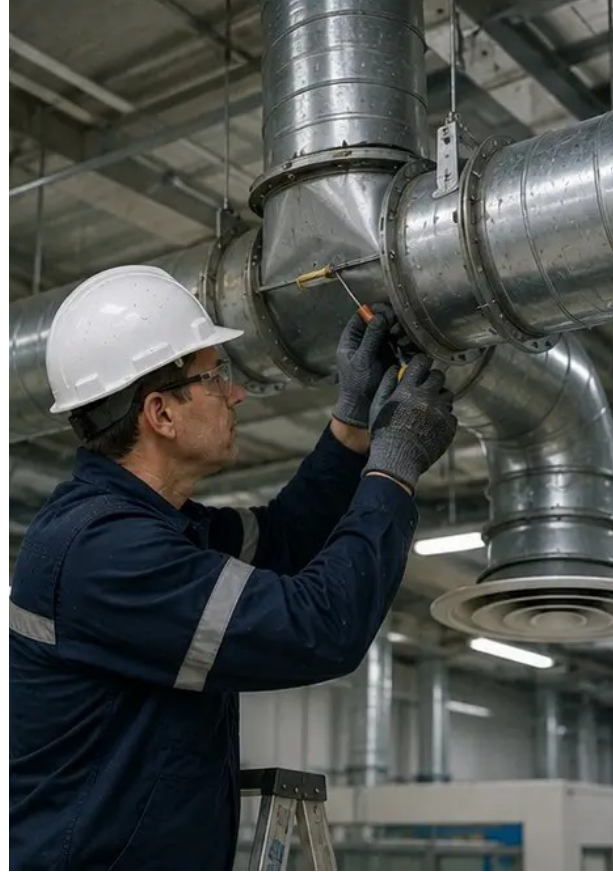
Görüntü No8. Havalandırma sistemi bakımı tamamlandı

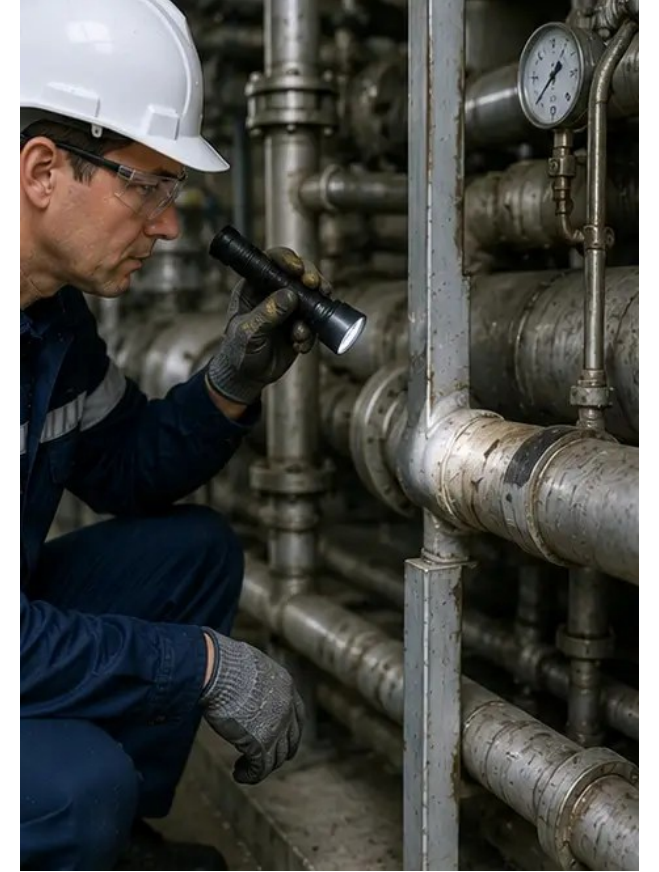
Görüntü No9. Bakım planına uygun boru denetimi tamamlandı

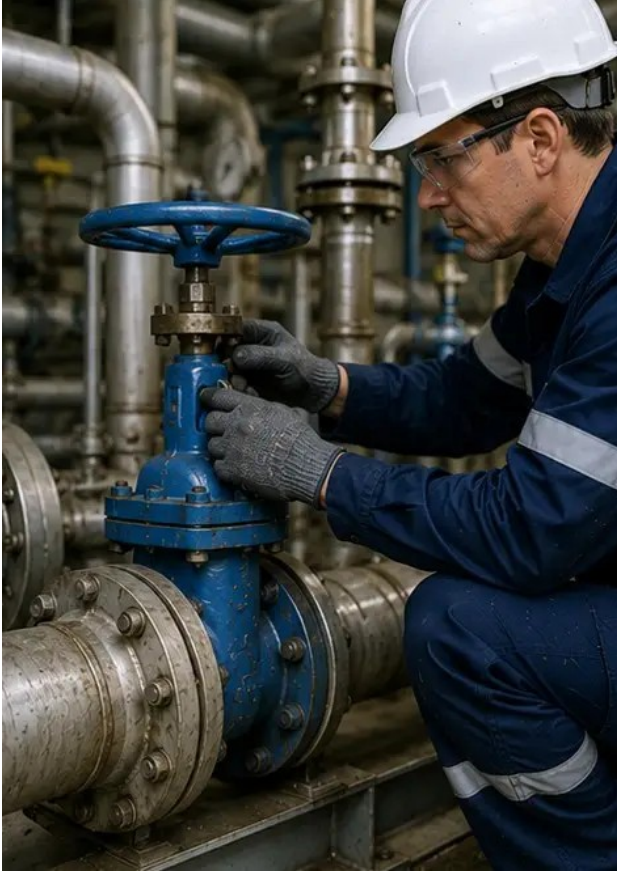
Görüntü No10. Denetim sırasında valf durumu değerlendirildi

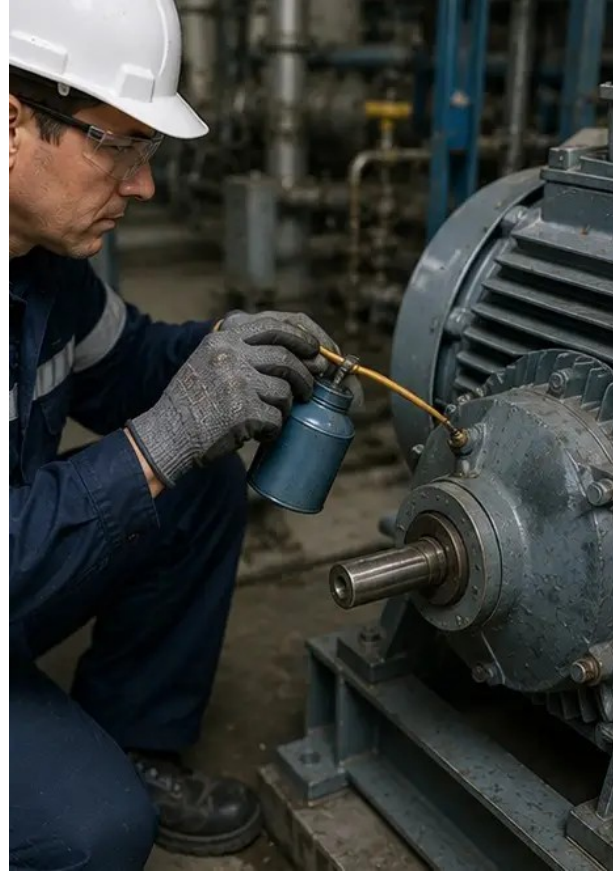
Görüntü No11. Ekipman bileşenlerine yağlama çalışmaları yapıldı

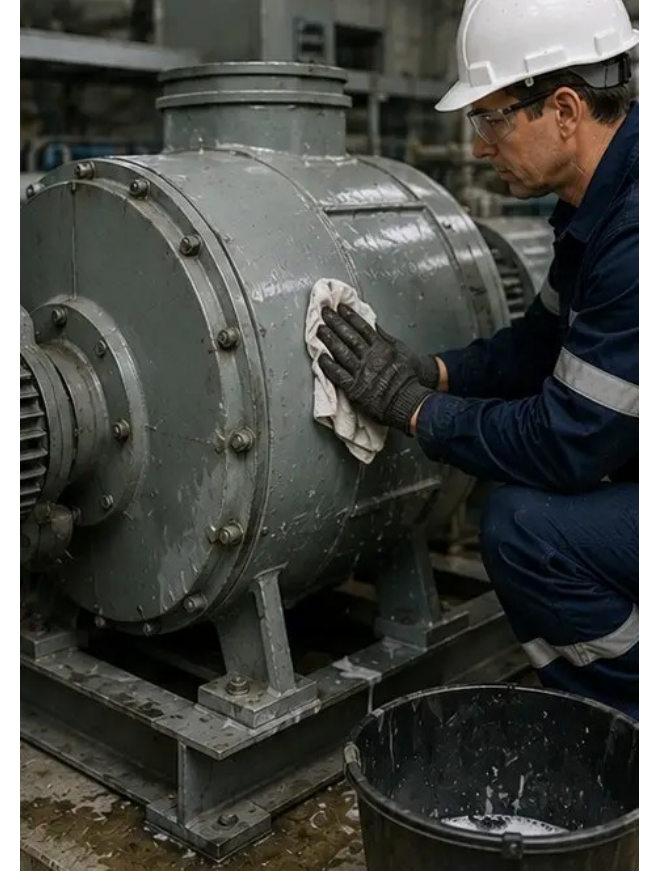
Görüntü No12. Ekipman temizleme prosedürü tamamlandı

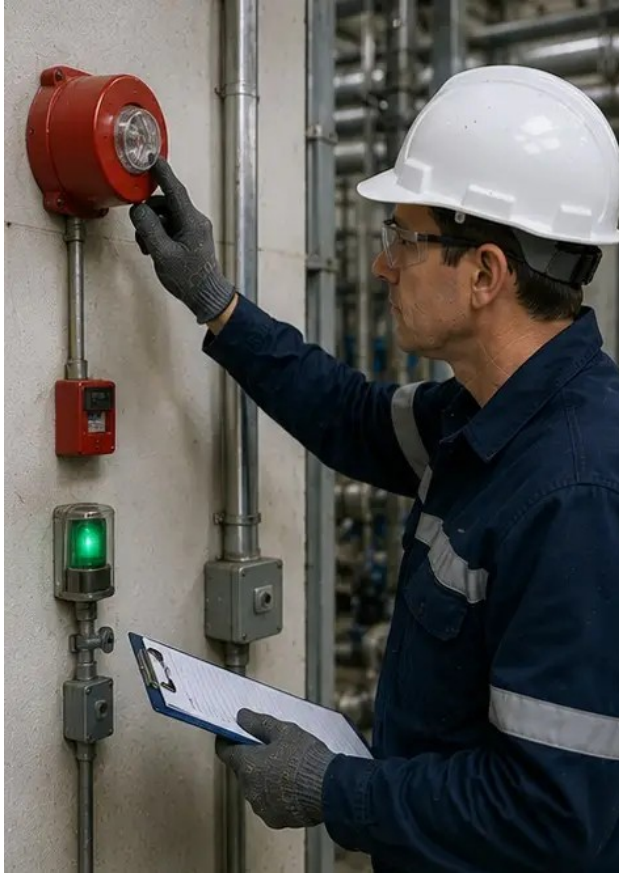
Görüntü No13. Güvenlik sistemi denetimi tamamlandı

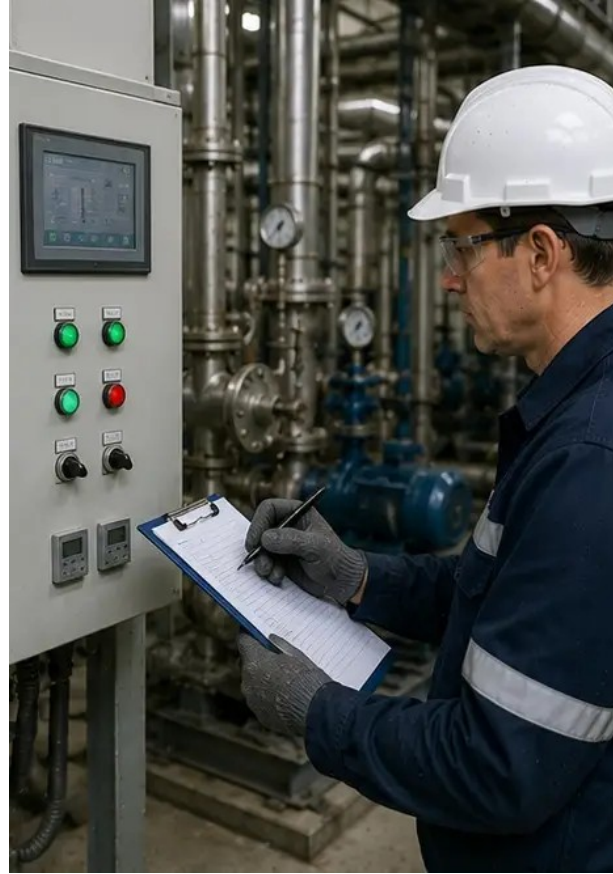
Görüntü No14. Nihai bakım doğrulaması yapıldı

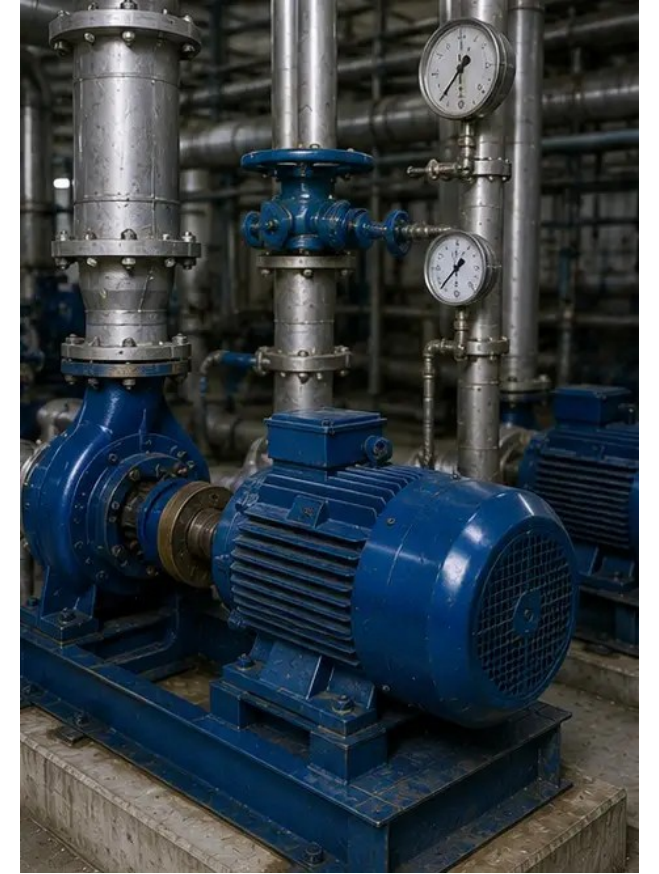
Görüntü No15. Bakım sonrası ekipman normal şekilde çalışıyor

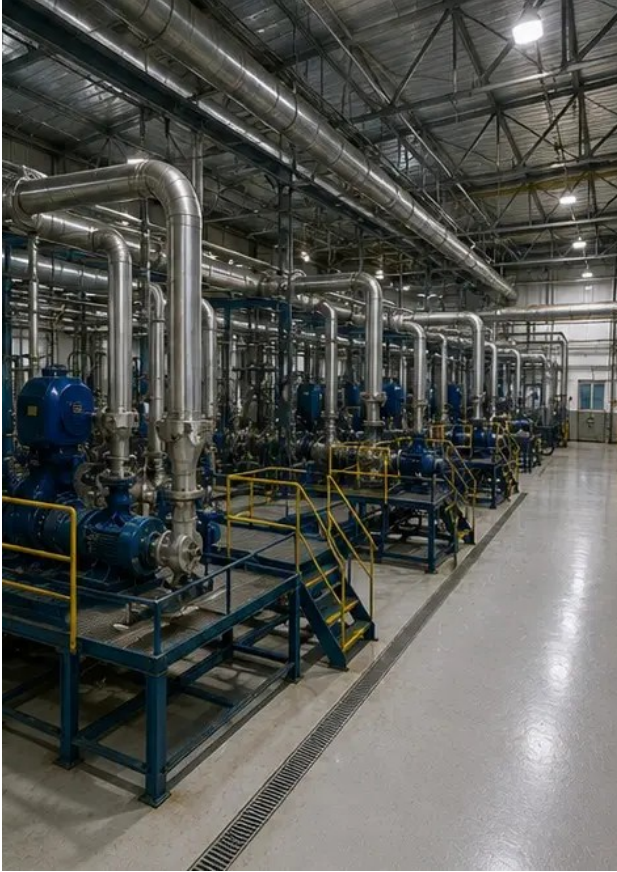
Görüntü No16. Bakım çalışmalarının tamamlanmasından sonra tesis genel görünümü
