Denetim Fotoğraf Raporu – Izgara Düzeni

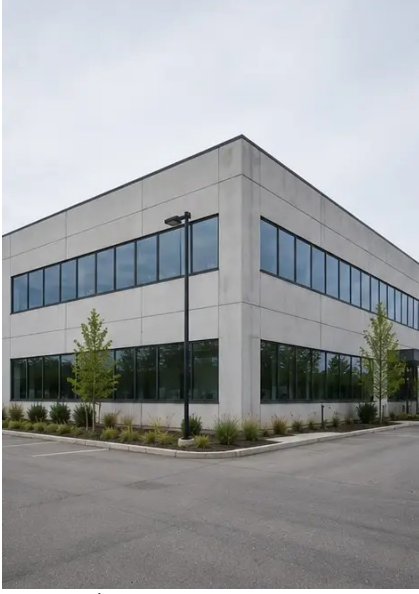
Photo #1. İncelenen mülkün genel görünümü

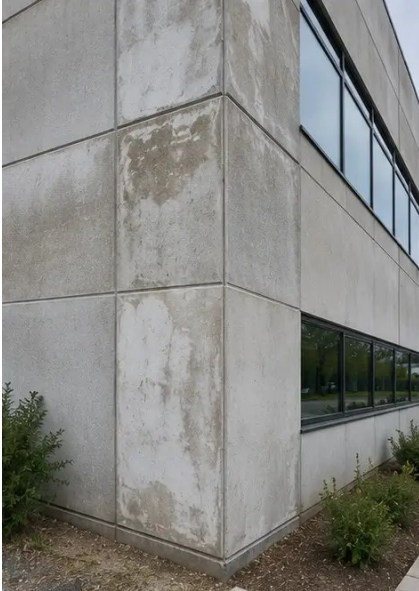
Photo #4. Denetim sırasında kaydedilen dış duvar durumu

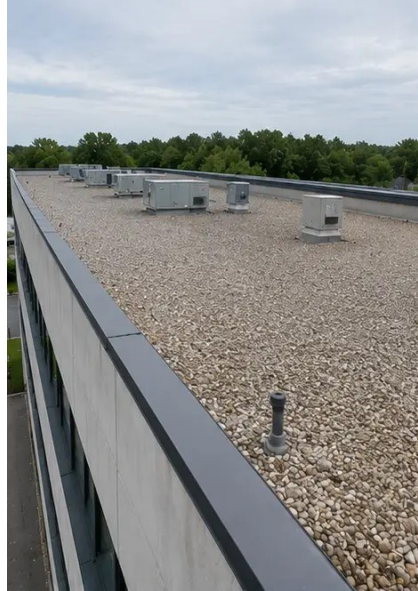
Photo #5. Çatı durum denetimi tamamlandı

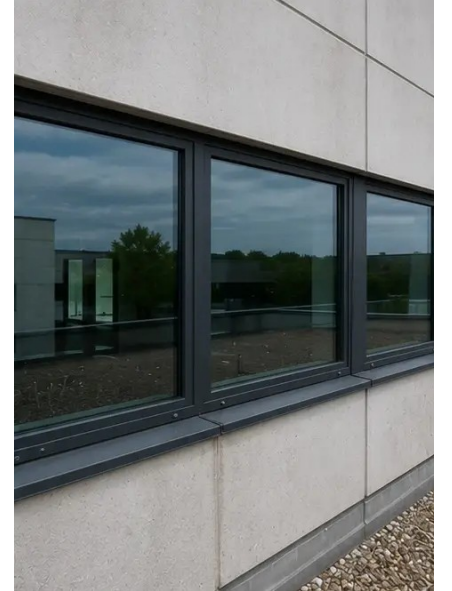
Photo #6. Denetim sırasında belgelenen pencere durumu

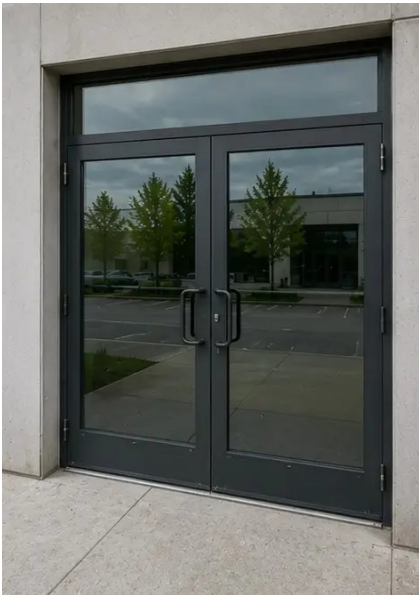
Photo #7. Kapı durumu denetlendi ve kaydedildi

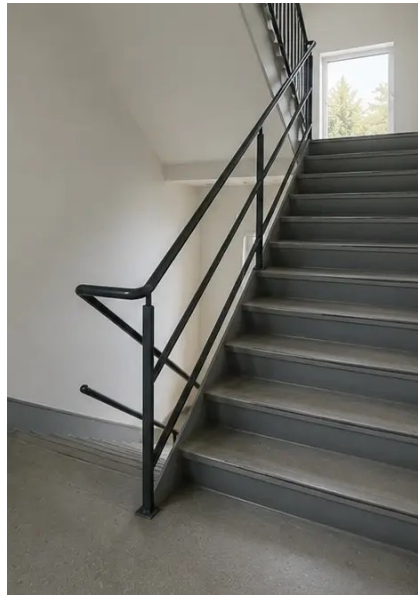
Photo #8. Denetim sırasında değerlendirilen merdiven durumu

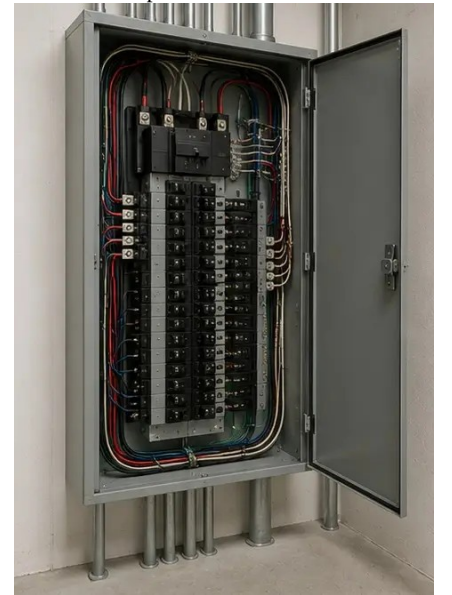
Photo #9. Elektrik panosu durumu belgelendi

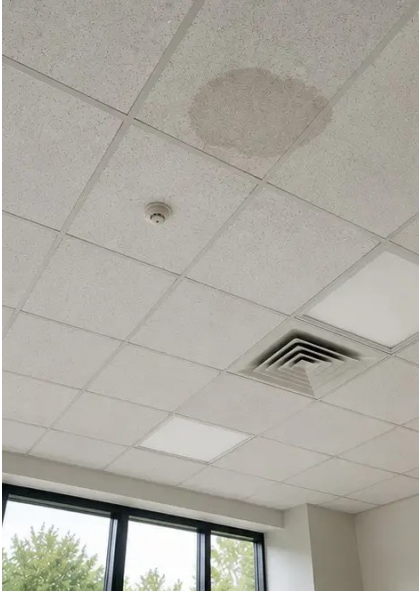
Photo #13. Denetim sırasında belgelenen tavan durumu

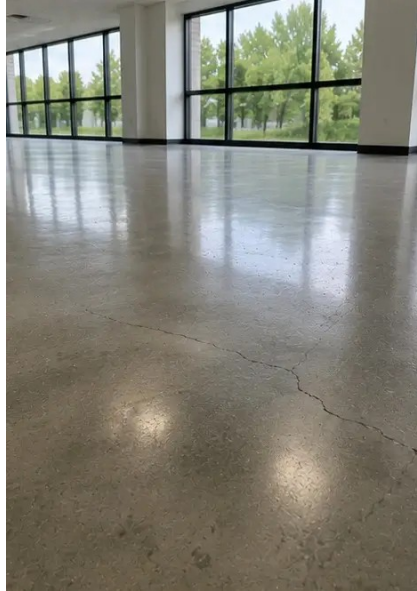
Photo #14. Zemin durumu değerlendirildi ve kaydedildi

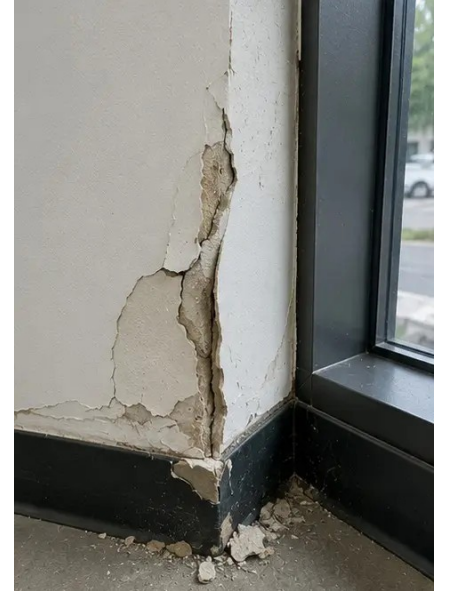
Photo #15. Belirlenen kusur alanı daha ileri değerlendirme için belgelendi

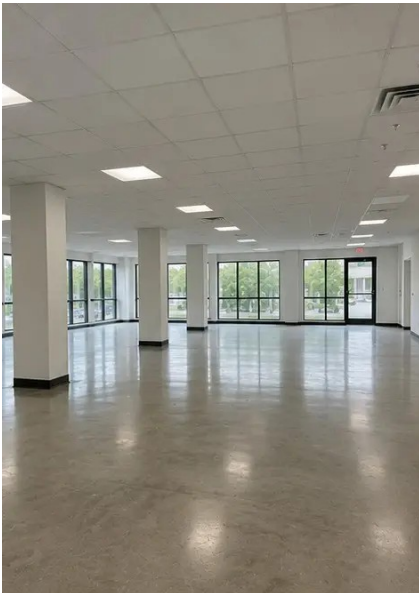
Photo #16. İncelenen mülkün nihai özet görünümü
