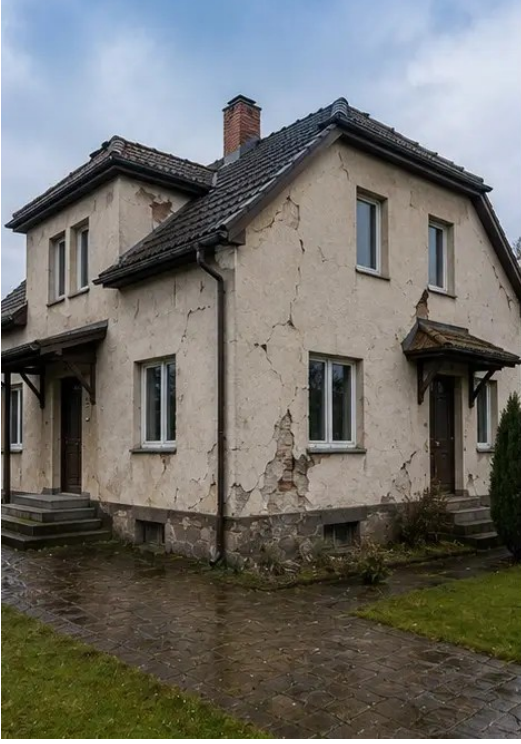
Görüntü No1 İncelenen mülkün genel görünümü

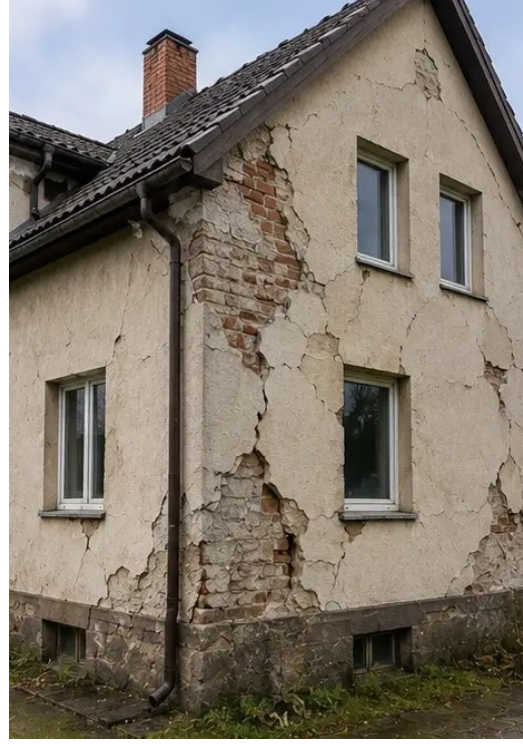
Görüntü No2 Denetim sırasında belgelenen dış hasarlara genel bakış

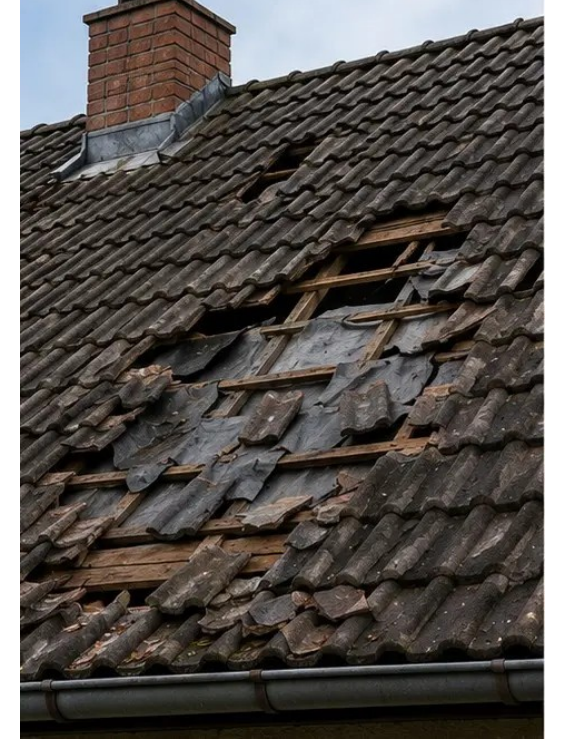
Görüntü No3 Hasarlı çatı alanı tespit edildi ve kaydedildi

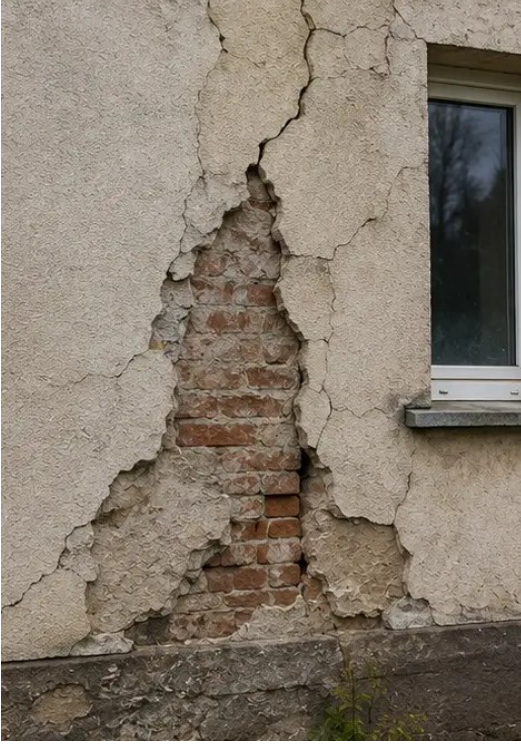
Görüntü No4 Değerlendirme için belgelenen dış duvar hasarı

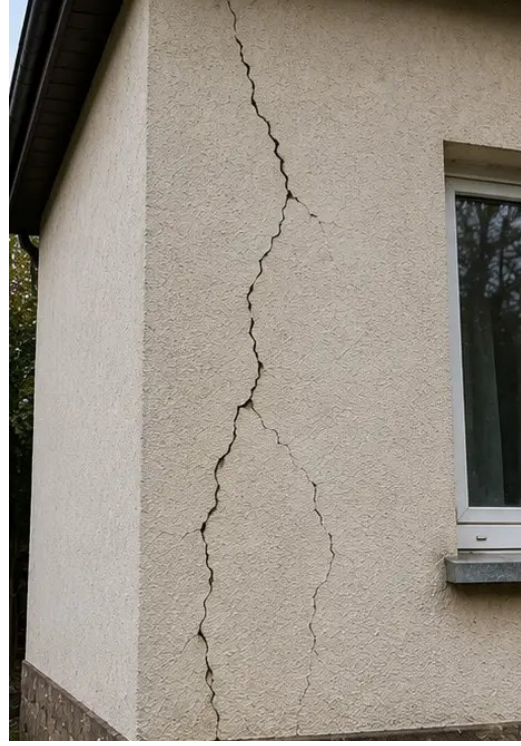
Görüntü No5 Denetim sırasında belgelenen taşıyıcı duvar çatlağı

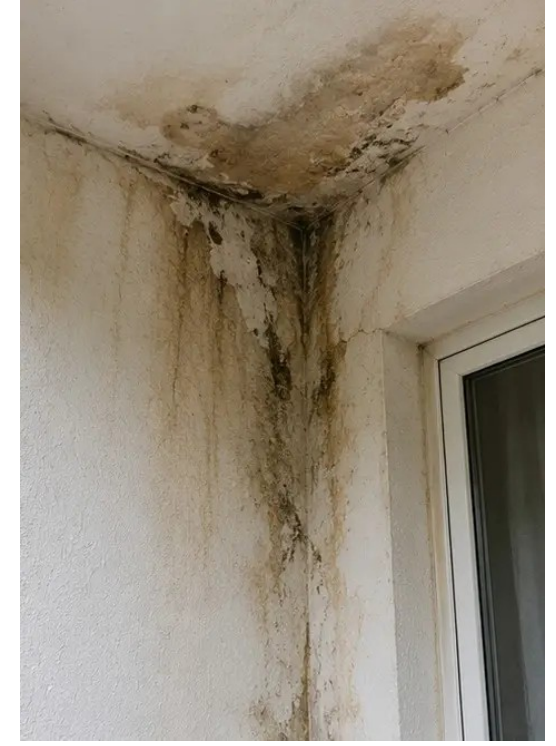
Görüntü No6 Su hasarı alanı tespit edildi ve kaydedildi

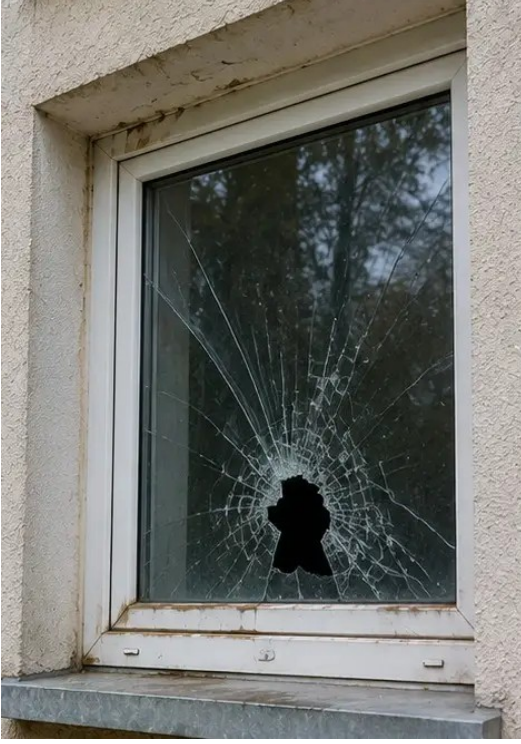
Görüntü No7 Değerlendirme için belgelenen hasarlı pencere

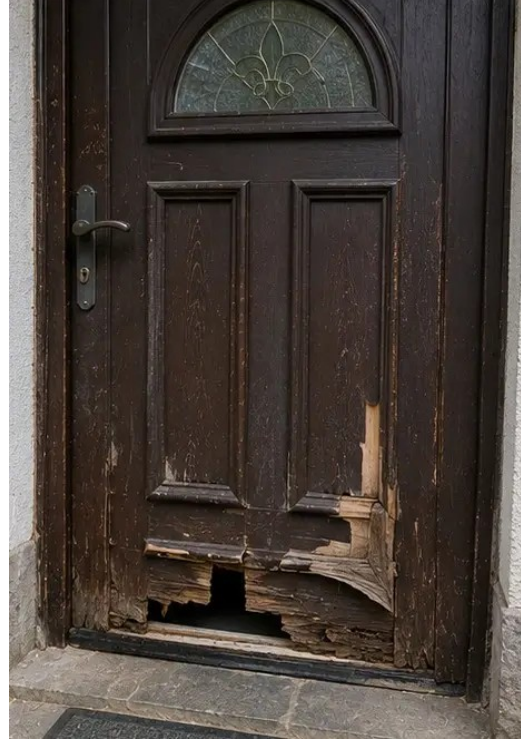
Görüntü No8 Denetim sırasında kaydedilen hasarlı giriş kapısı

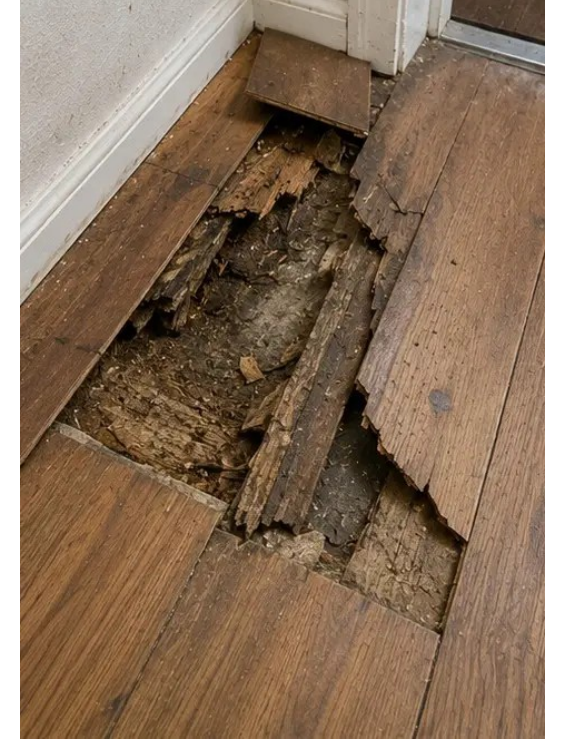
Görüntü No9 Denetim sırasında belgelenen hasarlı döşeme

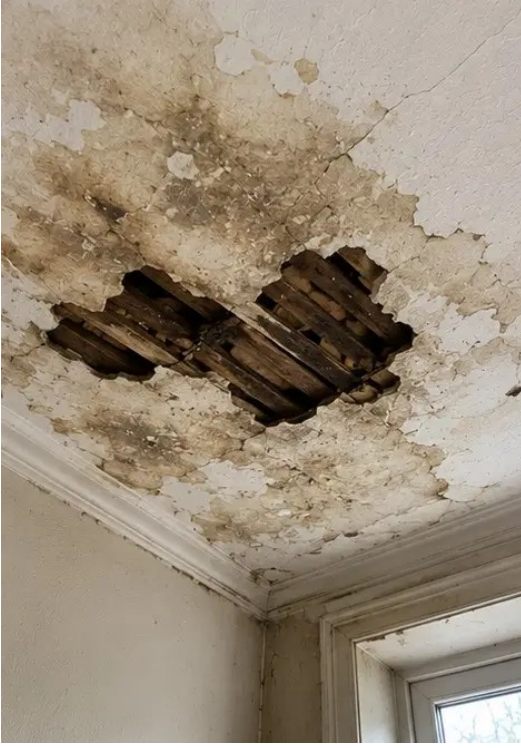
Görüntü No10 Tavan hasarı tespit edildi ve kaydedildi

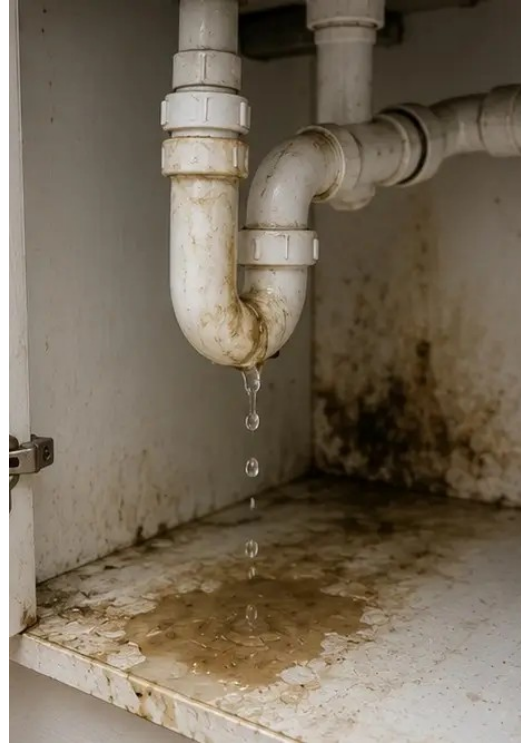
Görüntü No11 Sıhhi tesisat sızıntı hasarı belgelendi

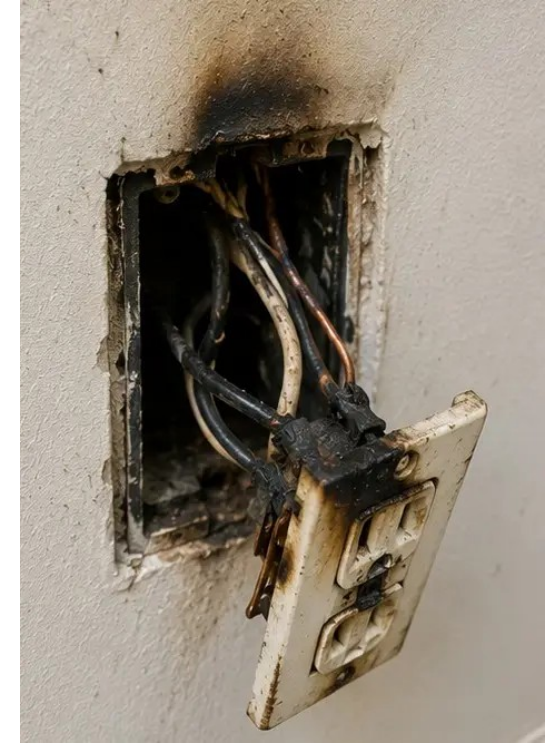
Görüntü No12 Denetim sırasında kaydedilen elektrik sistemi hasarı

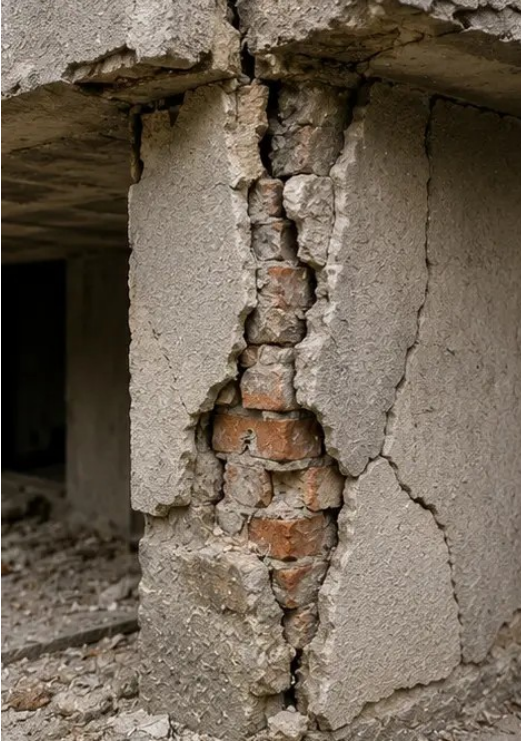
Görüntü No13 Değerlendirme için belgelenen yapısal hasar detayı

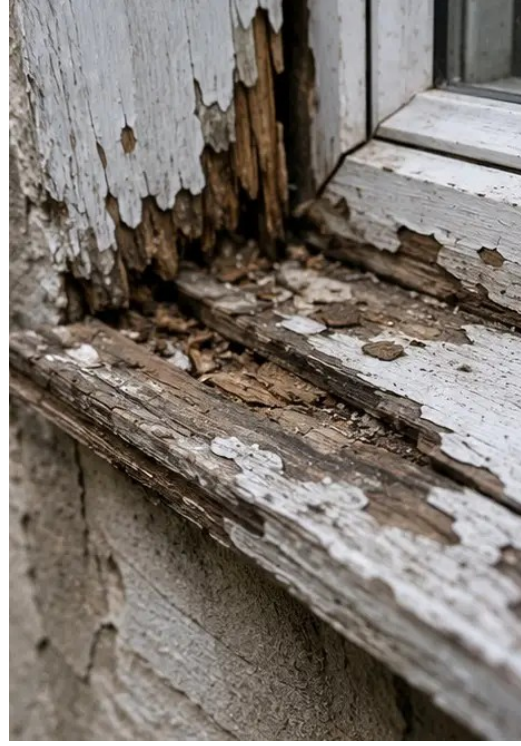
Görüntü No14 Tespit edilen hasarın yakın plan kanıt fotoğrafı

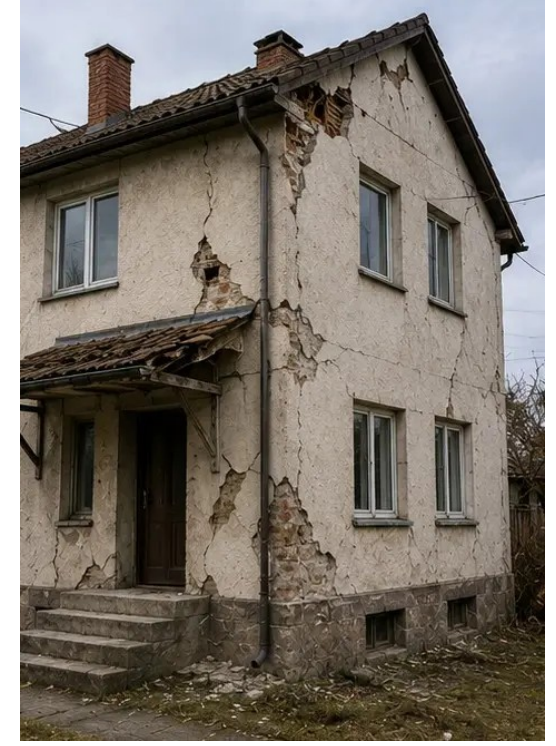
Görüntü No15 Birden fazla hasar lokasyonunun genel görünümü
