Hasar Denetim Raporu – İzgara Düzeni

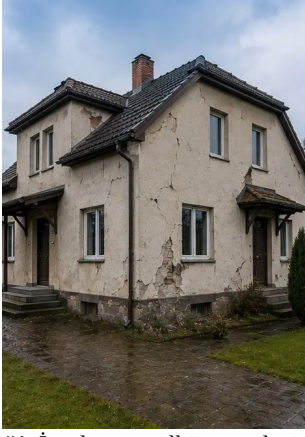
Photo #1. İncelenen mülkün genel görünümü

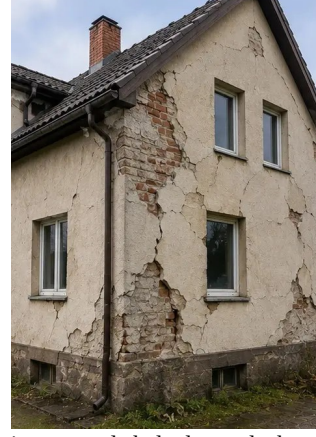
Photo #2. Denetim sırasında belgelenen dış hasarlara genel bakış

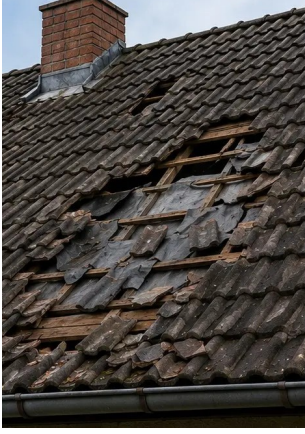
Photo #3. Hasarlı çatı alanı tespit edildi ve kaydedildi

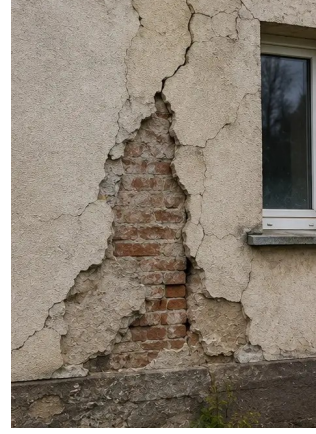
Photo #4. Değerlendirme için belgelenen dış duvar hasarı

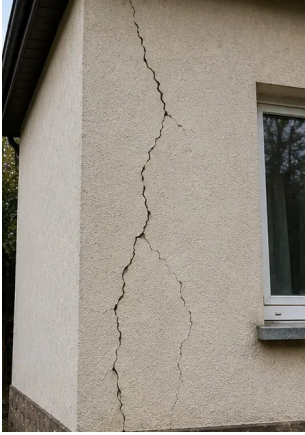
Photo #5. Denetim sırasında belgelenen taşıyıcı duvar çatlakları

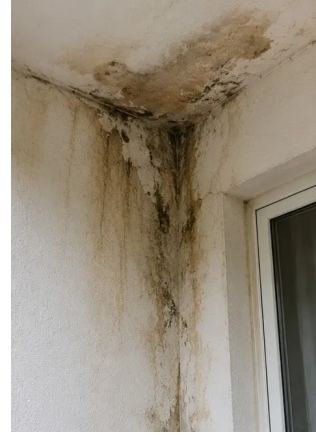
Photo #6. Su hasarı alanı tespit edildi ve kaydedildi

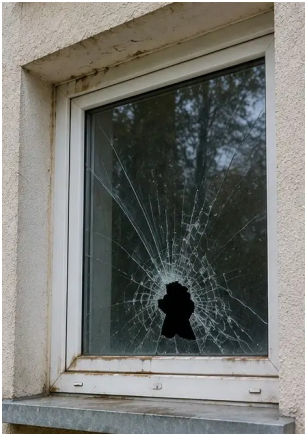
Photo #7. Değerlendirme için belgelenen hasarlı pencere

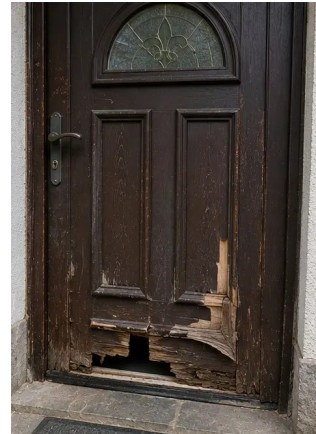
Photo #8. Denetim sırasında kaydedilen hasarlı giriş kapısı

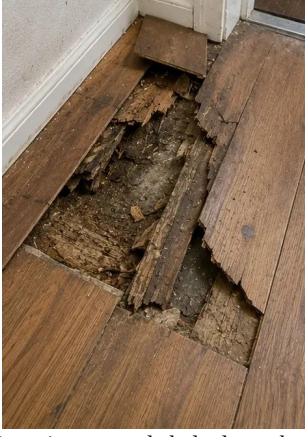
Photo #9. Denetim sırasında belgelenen hasarlı döşeme

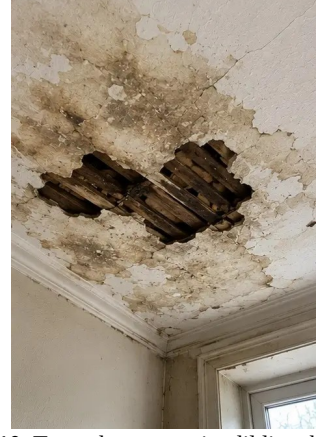
Photo #10. Tavan hasarı tespit edildi ve kaydedildi

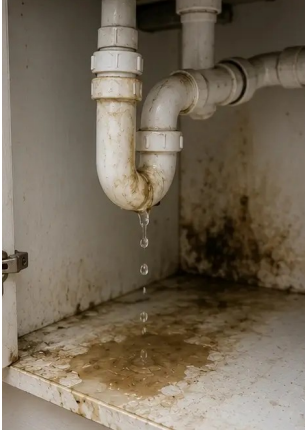
Photo #11. Sıhhi tesisat sızıntı hasarı belgelendi

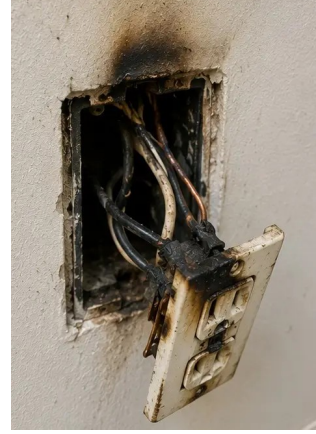
Photo #12. Denetim sırasında kaydedilen elektrik sistemi hasarı

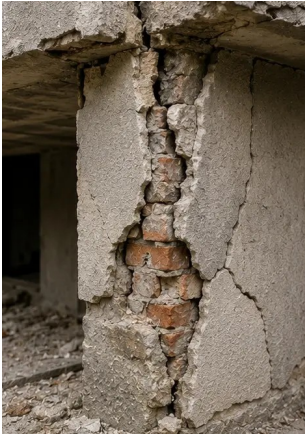
Photo #13. Değerlendirme için belgelenen yapısal hasar detayı

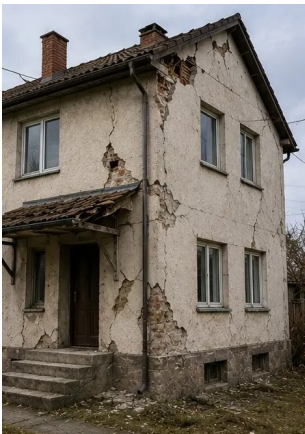
Photo #15. Birden fazla hasar lokasyonunun genel görünümü

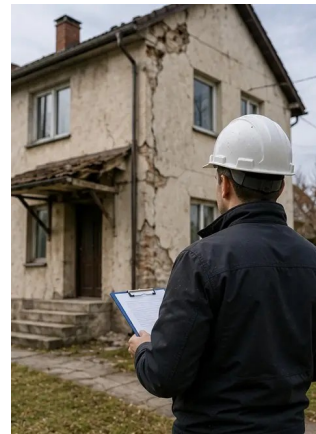
Photo #16. Son hasar denetimi özet fotoğrafı
