Hasar Denetim Raporu – Sigorta Talebi Düzeni

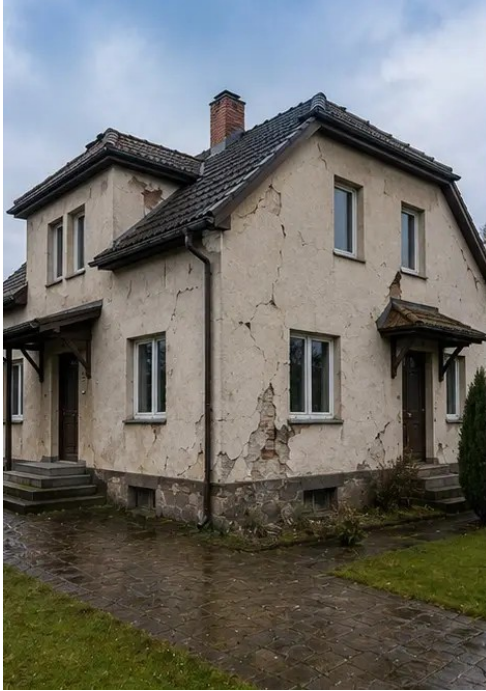
Görüntü No1 İncelenen mülkün genel görünümü

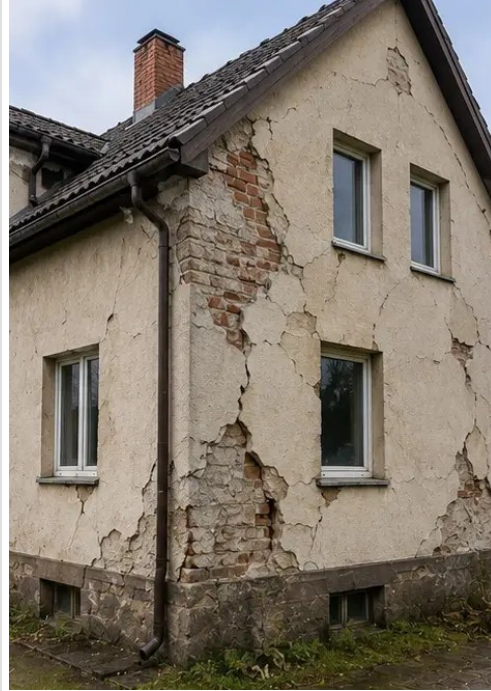
Görüntü No2 Denetim sırasında belgelenen dış hasarlara genel bakış

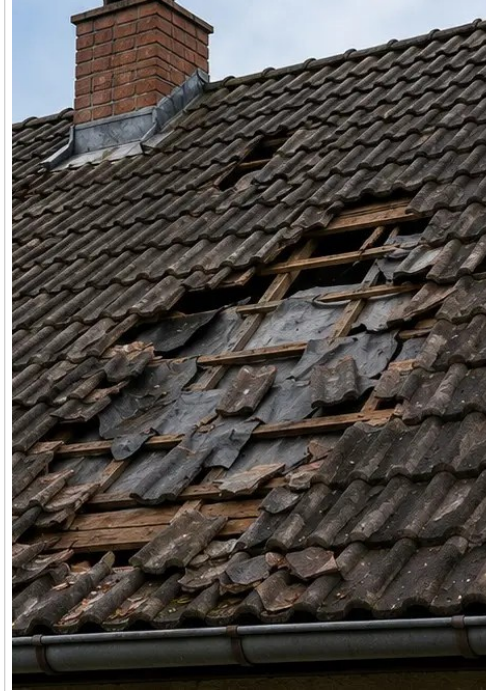
Görüntü No3 Hasarlı çatı alanı tespit edildi ve kaydedildi

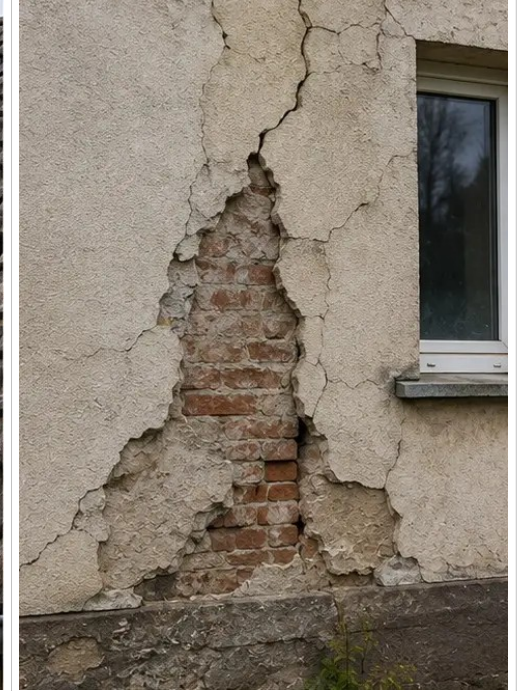
Görüntü No4 Değerlendirme için belgelenen dış duvar hasarı

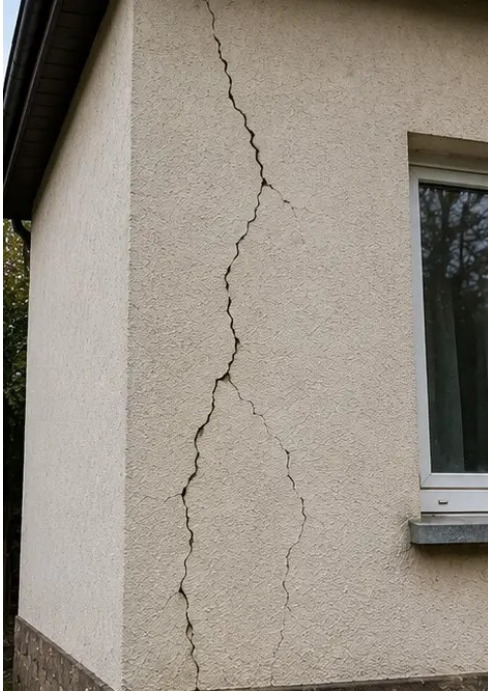
Görüntü No5 Denetim sırasında belgelenen taşıyıcı duvar çatlağı

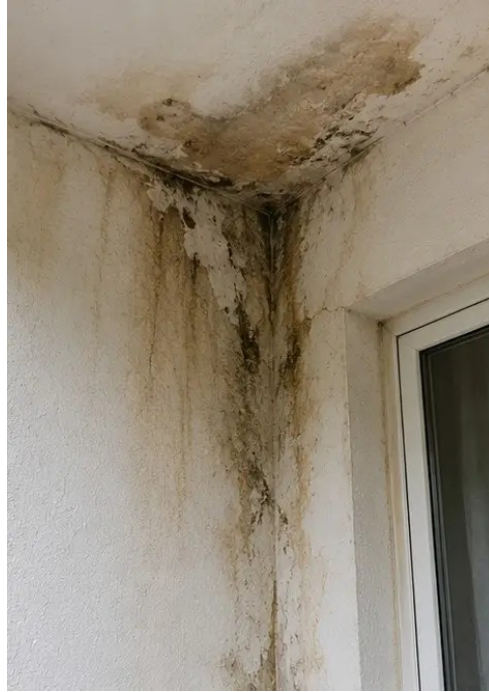
Görüntü No6 Su hasarı alanı tespit edildi ve kaydedildi

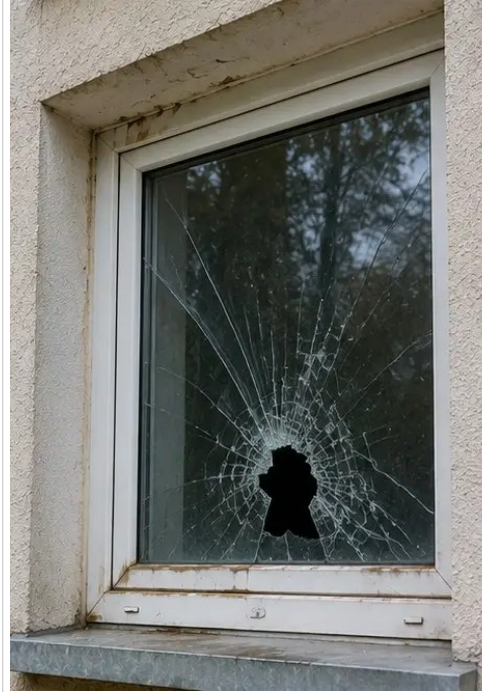
Görüntü No7 Değerlendirme için belgelenen hasarlı pencere

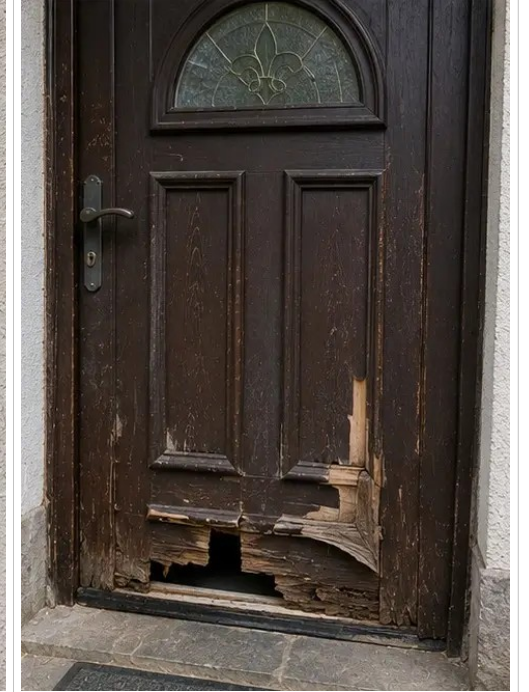
Görüntü No8 Denetim sırasında kaydedilen hasarlı giriş kapısı

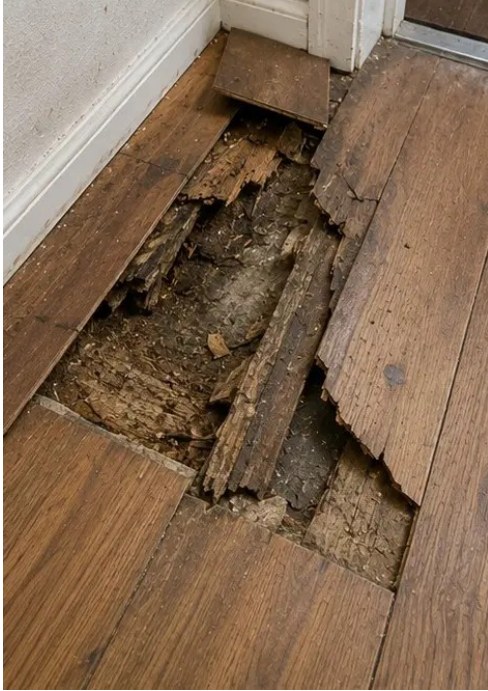
Görüntü No9 Denetim sırasında belgelenen hasarlı döşeme

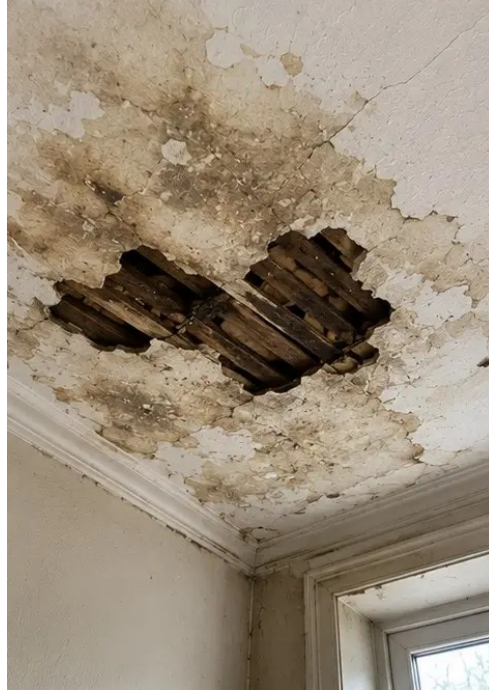
Görüntü No10 Tavan hasarı tespit edildi ve kaydedildi

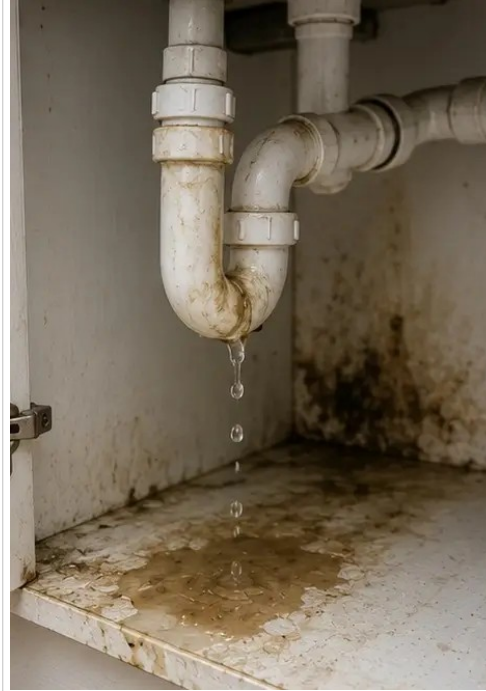
Görüntü No11 Sıhhi tesisat sızıntı hasarı belgelendi

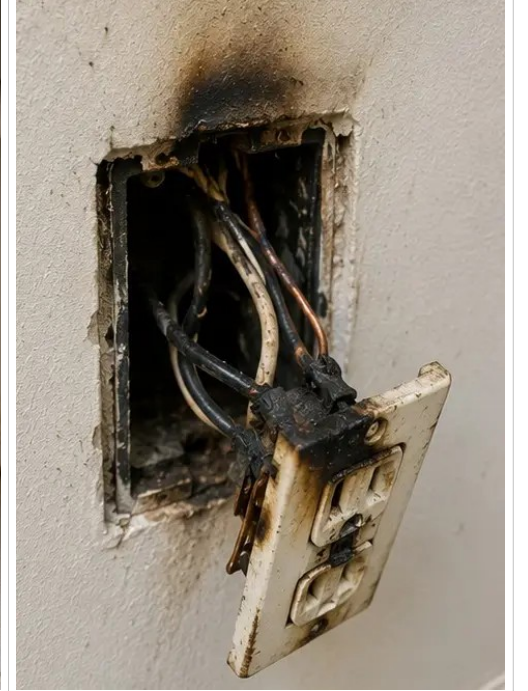
Görüntü No12 Denetim sırasında kaydedilen elektrik sistemi hasarı

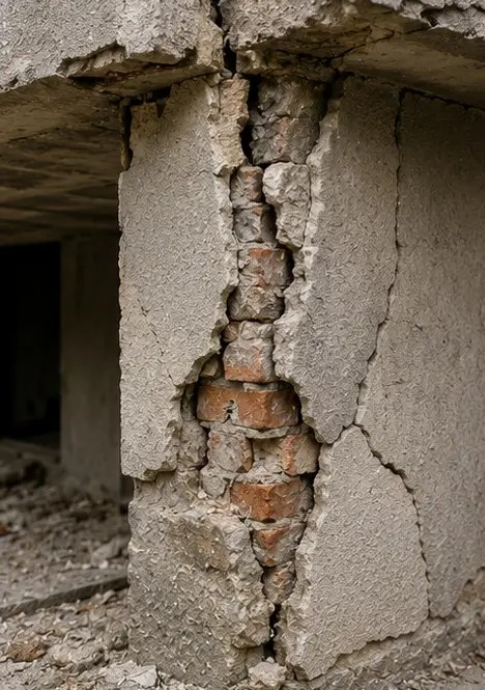
Görüntü No13 Değerlendirme için belgelenen yapısal hasar detayı

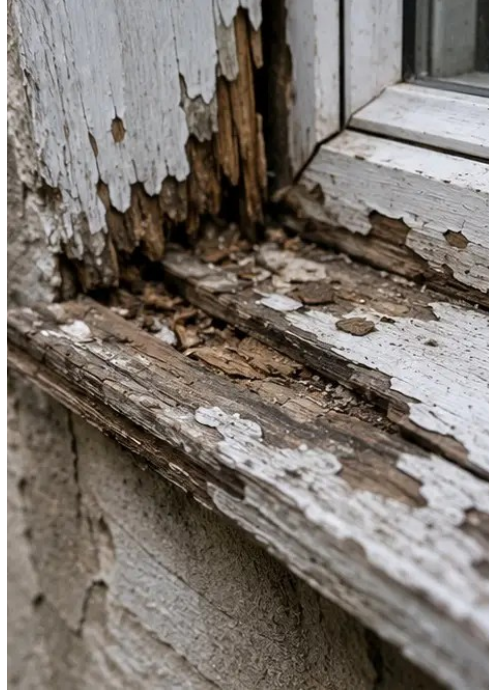
Görüntü No14 Tespit edilen hasarın yakın plan kanıt fotoğrafı

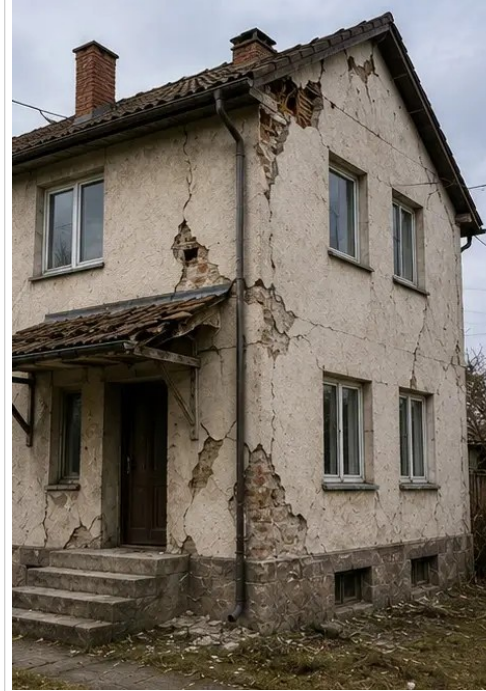
Görüntü No15 Birden fazla hasar lokasyonunun genel görünümü

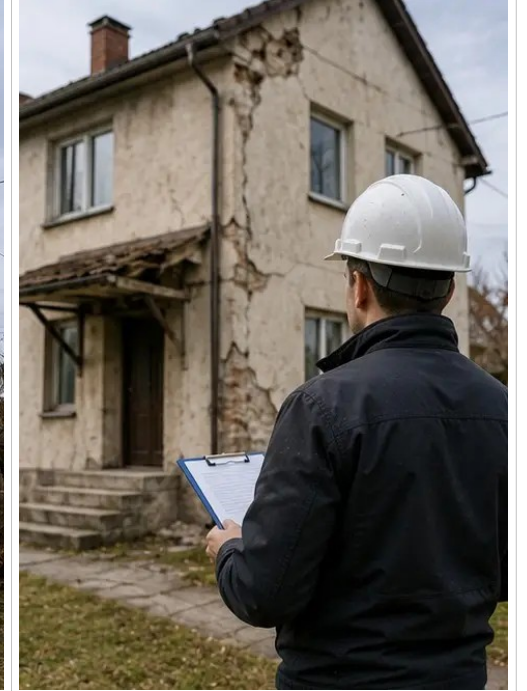
Görüntü No16 Son hasar denetimi özet fotoğrafı
