نقصان کے معائنے کی رپورٹ – نقصان کی جانچ لے آؤٹ

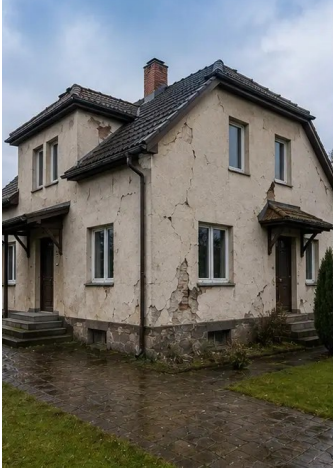
معائنہ شدہ پراپرٹی کا عمومی منظر. Photo #1.

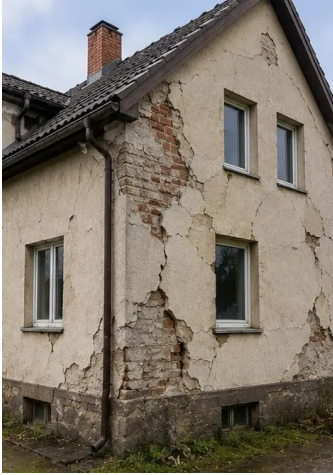
معائنے کے دوران دستاویزی بیرونی نقصانات کا جائزہ. Photo #2.

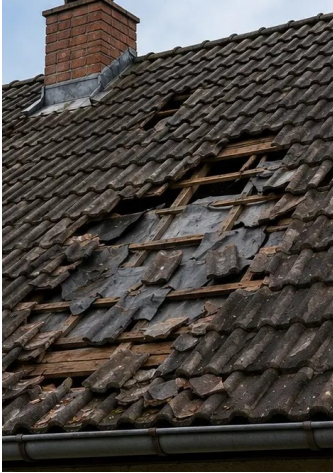
چھت کا خراب حصہ شناخت اور ریکارڈ کر لیا گیا. Photo #3.

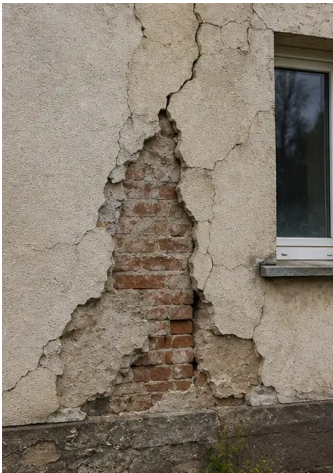
تشخیص کے لیے دستاویزی بیرونی دیوار کا نقصان. Photo #4.

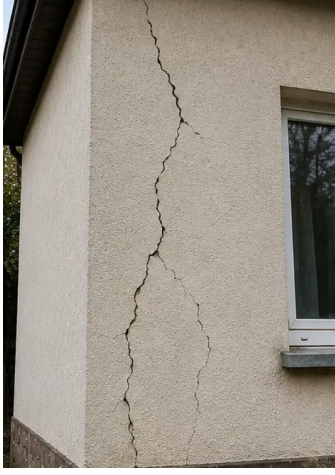
معائنے کے دوران دستاویزی ساختی دیوار کی دراڑ. Photo #5

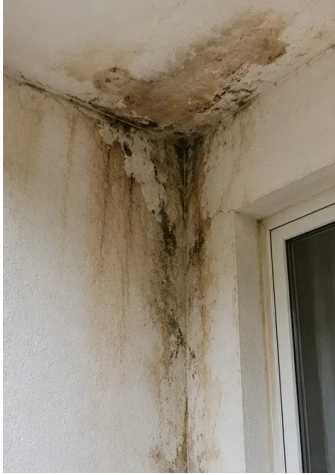
پانی کے نقصان کا علاقہ شناخت اور ریکارڈ کر لیا گیا. Photo #6

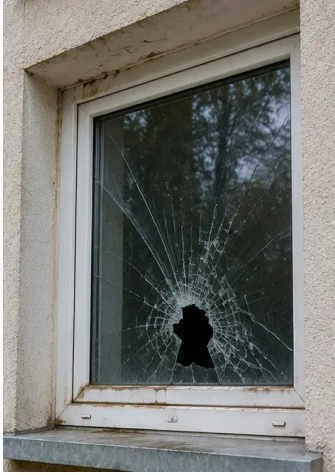
تشخیص کے لیے دستاویزی خراب کھڑکی. Photo #7

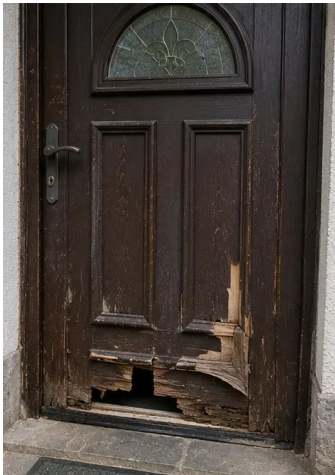
معائنے کے دوران ریکارڈ کردہ خراب داخلی دروازہ. Photo #8

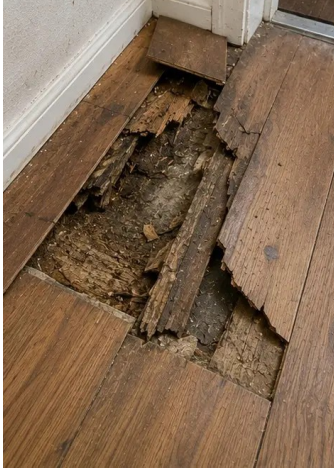
معائنے کے دوران دستاویزی خراب فرش

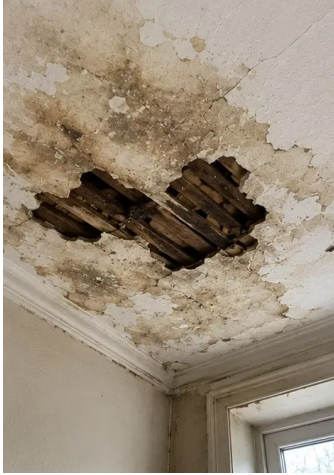
چھت کا نقصان شناخت اور ریکارڈ کر لیا گیا

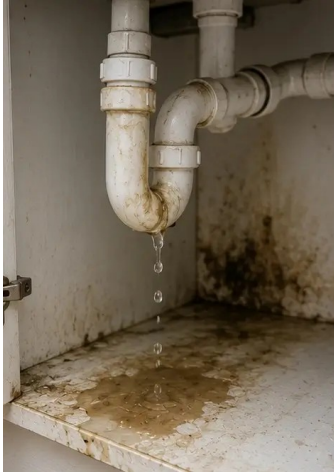
پلمبنگ لیکج کا نقصان دستاویز کیا گیا

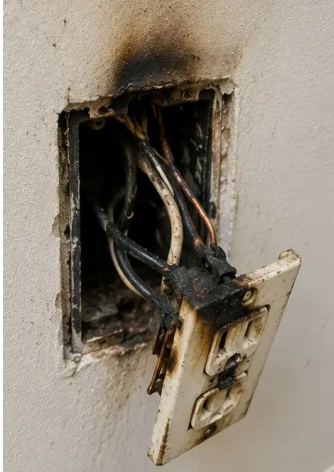
معائنے کے دوران ریکارڈ کردہ بجلی کے نظام کا نقصان

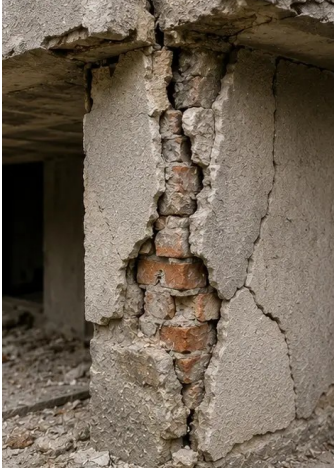
تشخیص کے لیے دستاویزی ساختی نقصان کی تفصیل. Photo #13

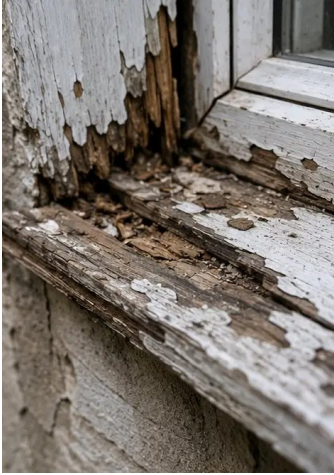
شناخت شدہ نقصان کی قریبی ثبوت کی تصویر. Photo #14

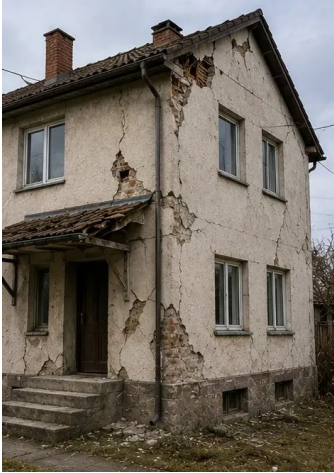
متعدد نقصان کے مقامات کا جائزہ. Photo #15

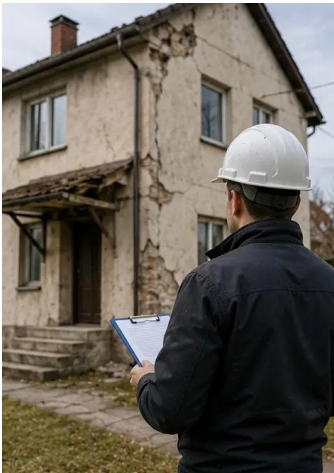
حتمی نقصان کے معائنے کی خلاصہ تصویر. Photo #16
