## نقصان کے معائنے کی رپورٹ - تفصیلی نتائج لے آؤٹ

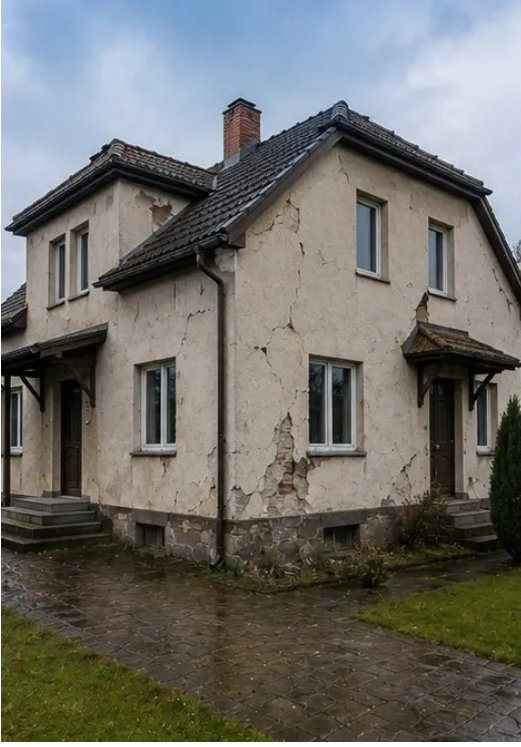
تصویر 1# معائنہ شدہ پراپرٹی کا عمومی منظر

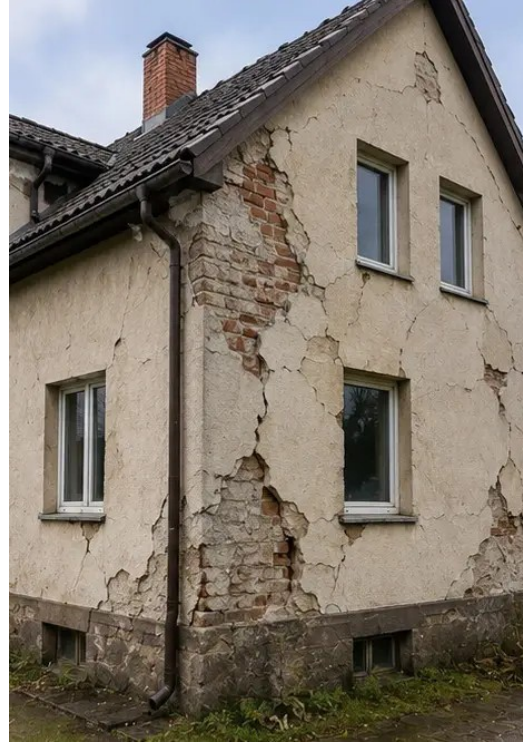
تصویر 2# معائنے کے دوران دستاویزی بیرونی نقصانات کا جائزہ

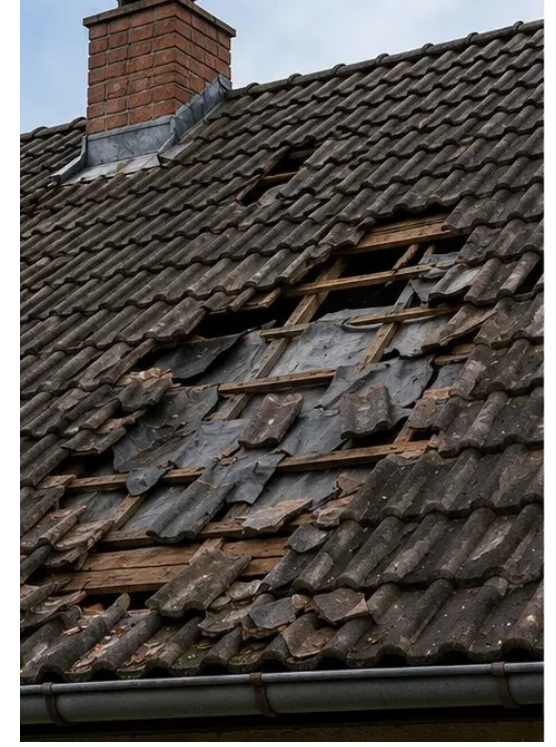
تصویر 3# چھت کا خراب حصہ شناخت اور ریکارڈ کر لیا گیا

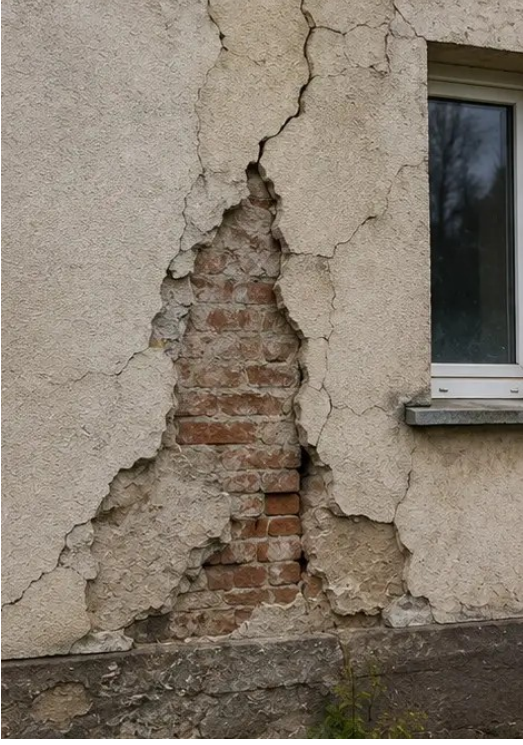
تصویر 4ء تشخیص کے لیے دستاویزی بیرونی دیوار کا نقصان

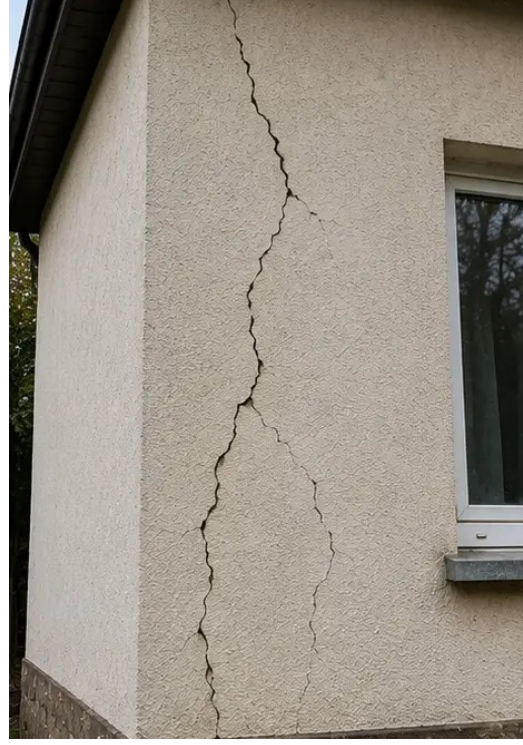
تصویر 5ء معائنے کے دوران دستاویزی ساختی دیوار کی دراڑ

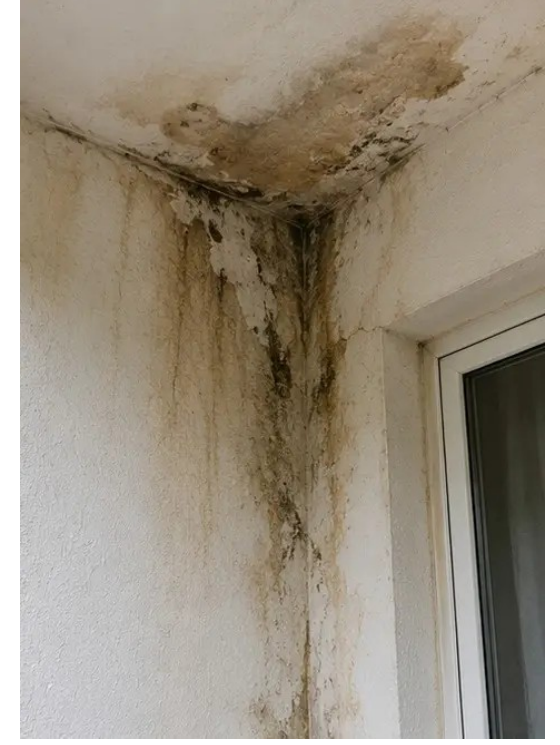
تصویر 6ء پانی کے نقصان کا علاقہ شناخت اور ریکارڈ کر لیا گیا

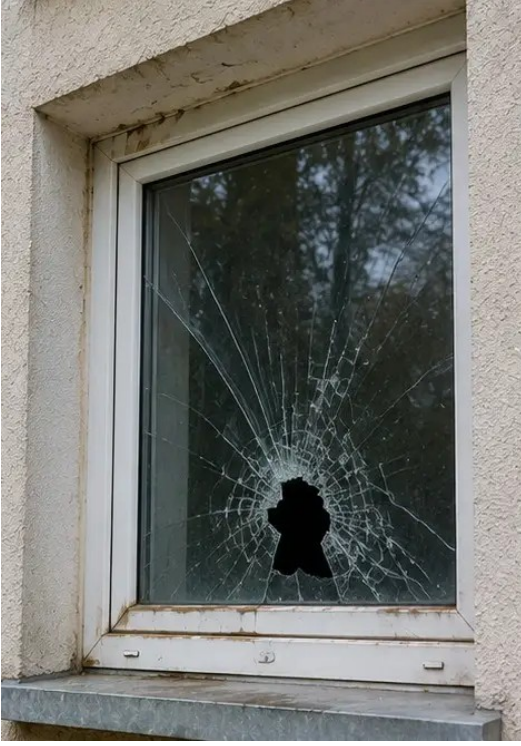
تصویر 7نہ تشخیص کے لیے دستاویزی خراب کھڑکی

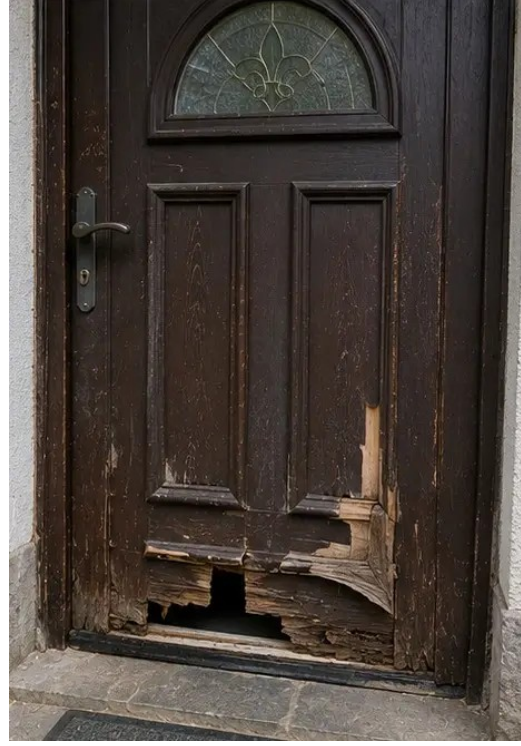
تصویر 8نہ معائنے کے دوران ریکارڈ کردہ خراب داخلی دروازہ

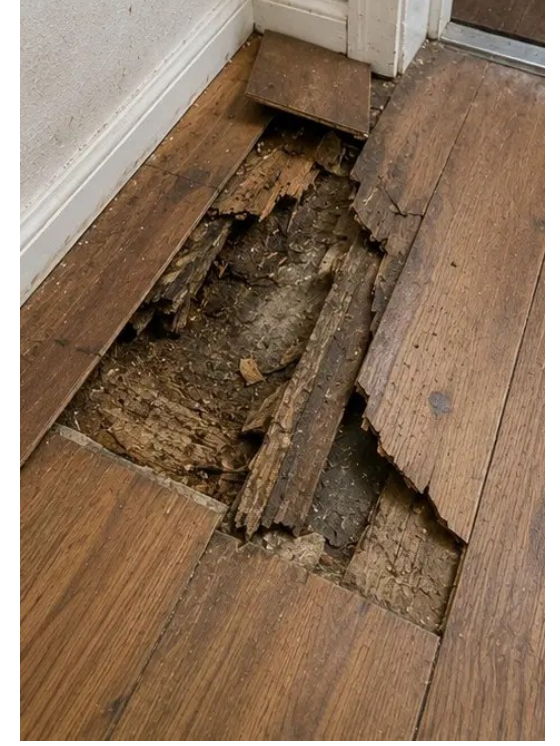
تصویر 9نہ معائنے کے دوران دستاویزی خراب فرش

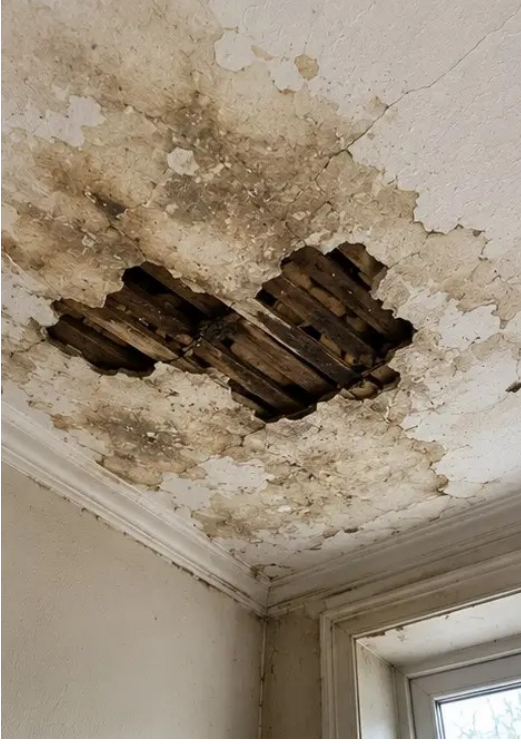
تصویر 10نہ چھت کا نقصان شناخت اور ریکارڈ کر لیا گیا

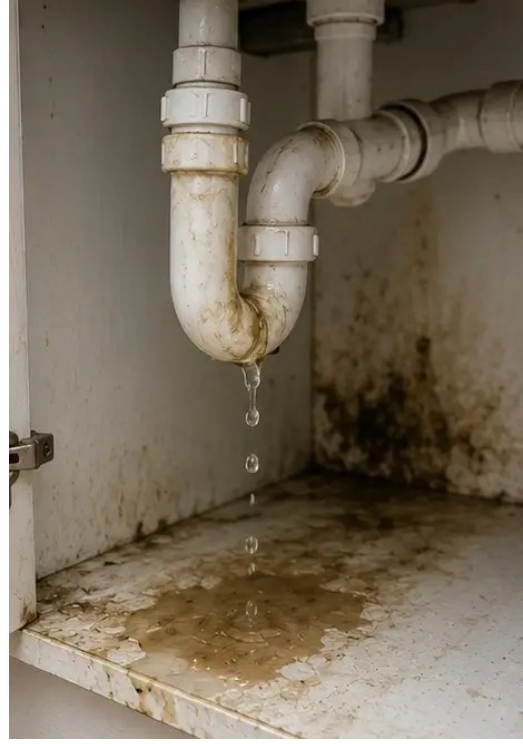
تصویر 11نہ پلمبنگ لیکج کا نقصان دستاویز کیا گیا

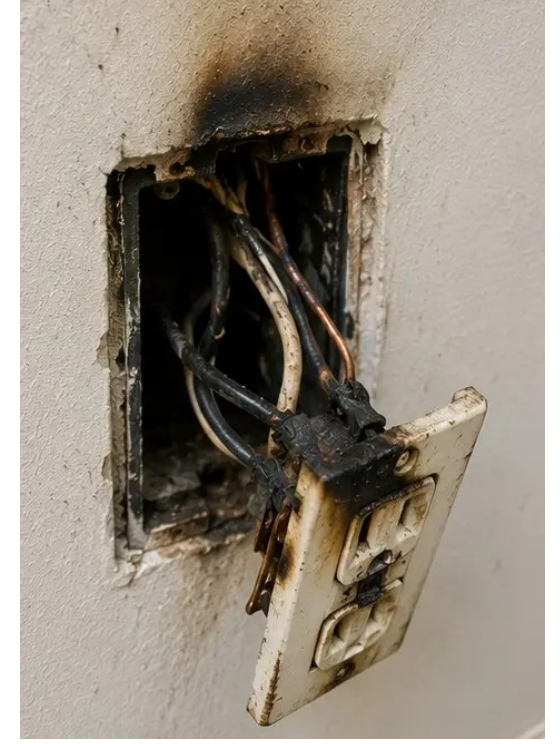
تصویر 12نہ معائنے کے دوران ریکارڈ کردہ بجلی کے نظام کا نقصان

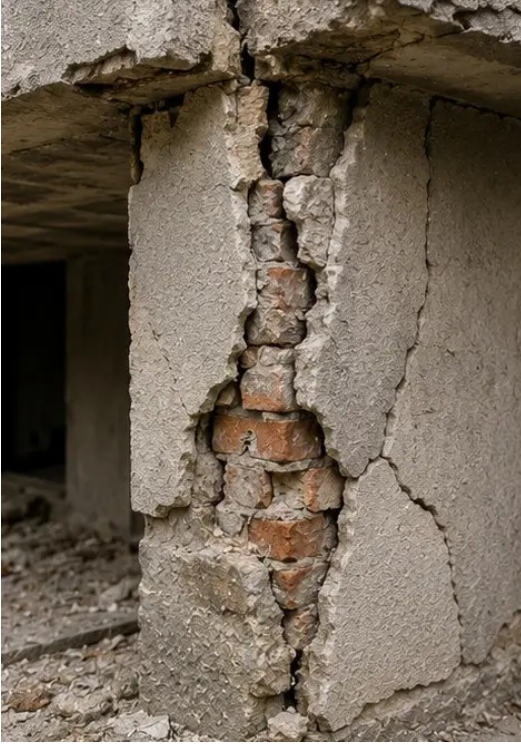
تصویر 13نہ تشخیص کے لیے دستاویزی ساختی نقصان کی تفصیل

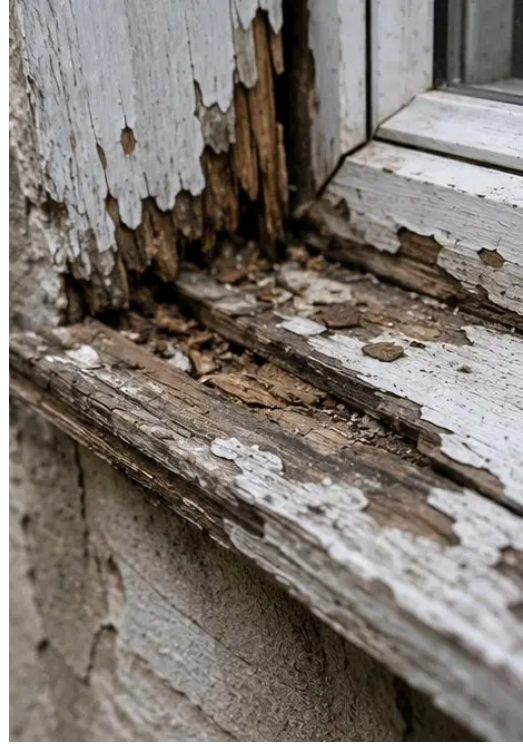
تصویر 14نہ شناخت شدہ نقصان کی فریبی ثبوت کی تصویر

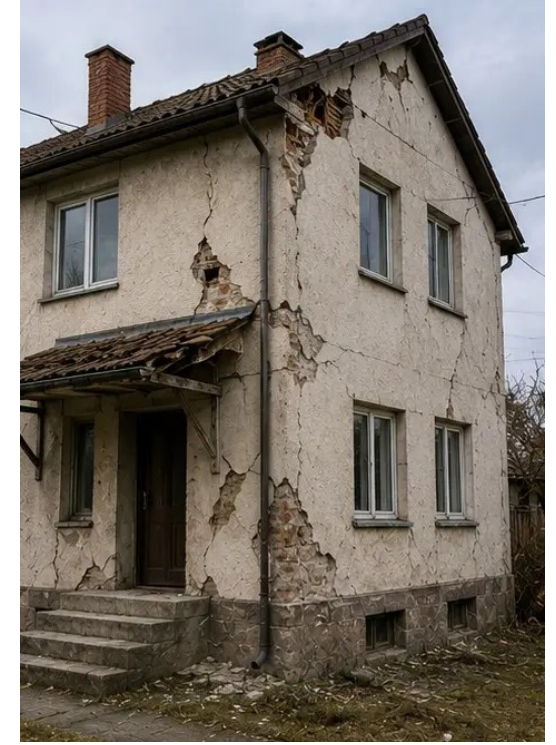
تصویر 15نہ متعدد نقصان کے مقامات کا جائزہ

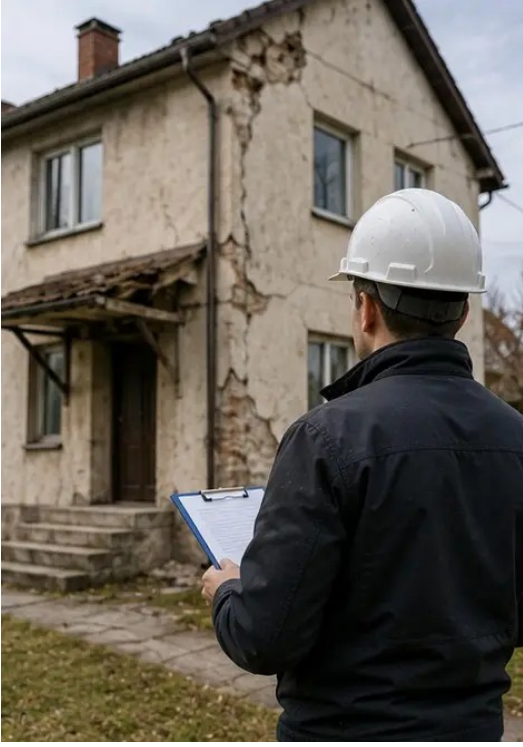
تصویر 16N حتمی نقصان کے معائنے کی خلاصہ تصویر
