تعمیراتی فوٹو رپورٹ - گرڈ لے آؤٹ

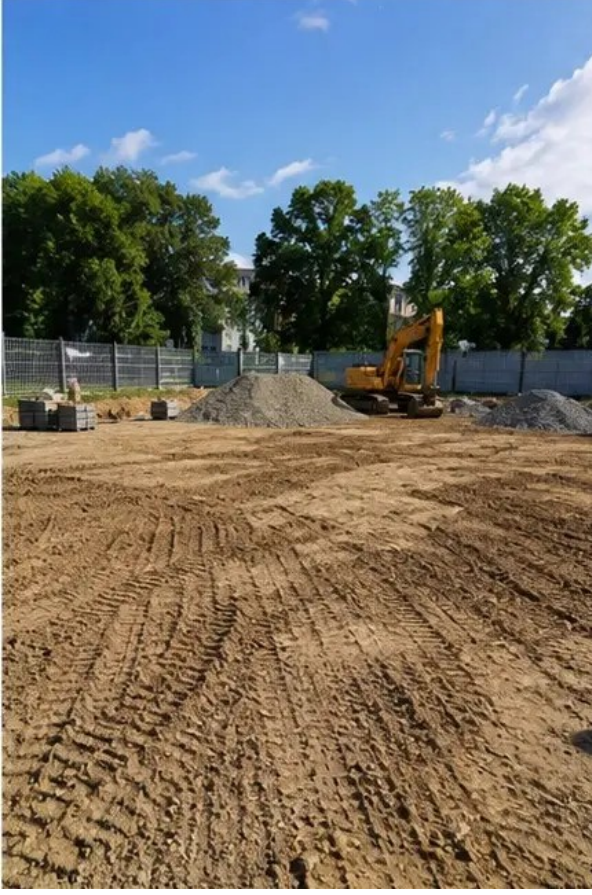
تصویر 1# تعمیر شروع ہونے سے پہلے سائٹ کی تیاری کا کام مکمل

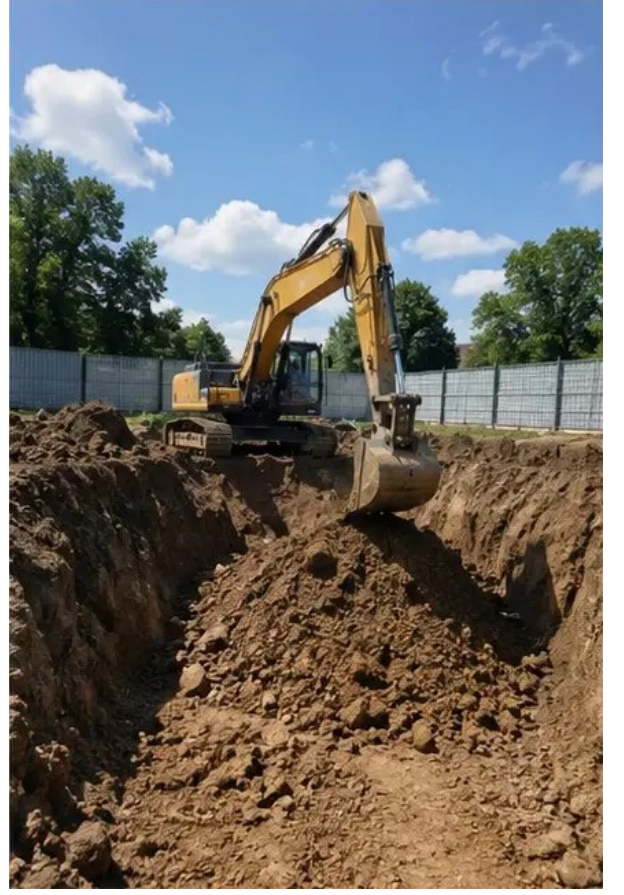
تصویر 2# منصوبے کی ضروریات کے مطابق کھدائی کا کام انجام دیا گیا

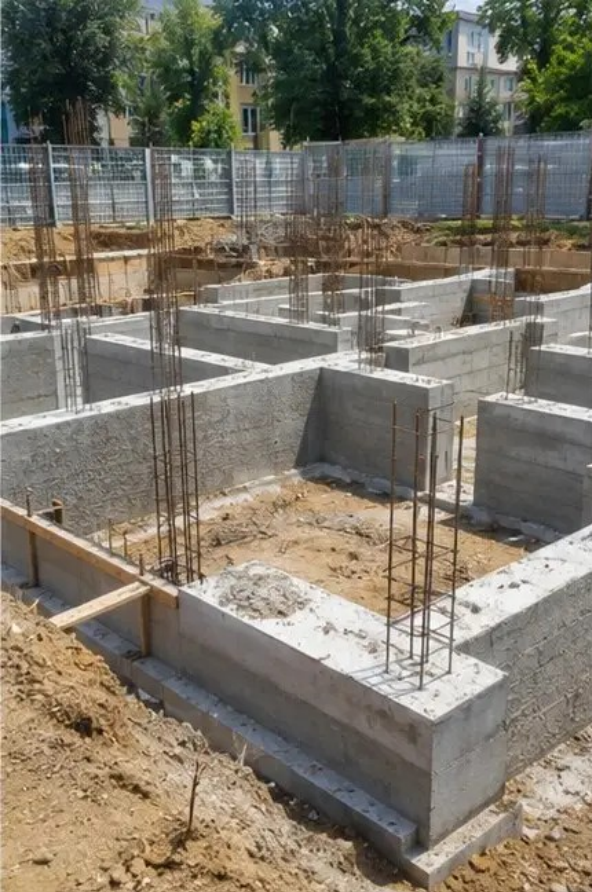
تصویر 3# فاؤنڈیشن کی تعمیر جاری ہے

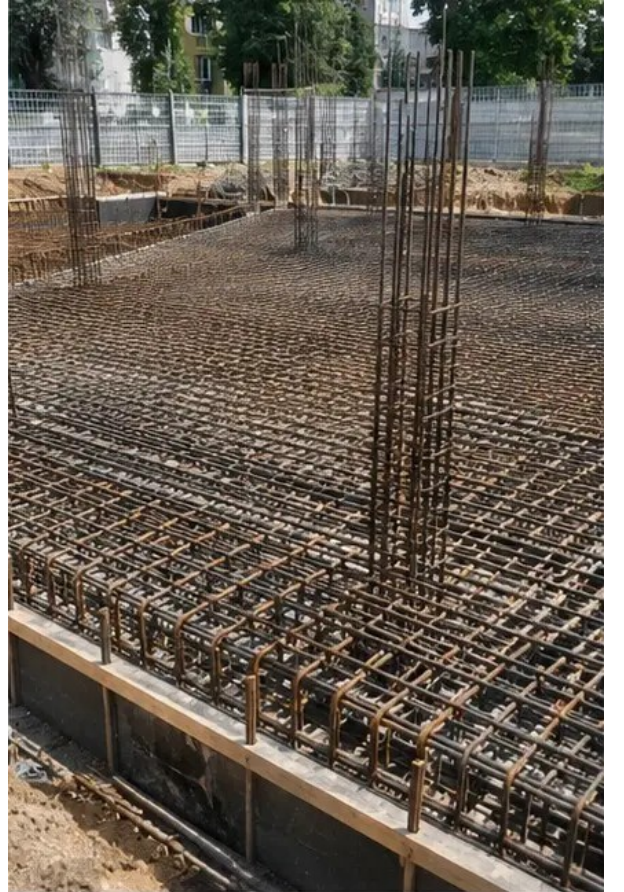
تصویر 4# کنکریٹ ڈالنے سے پہلے ریبار کی تنصیب مکمل

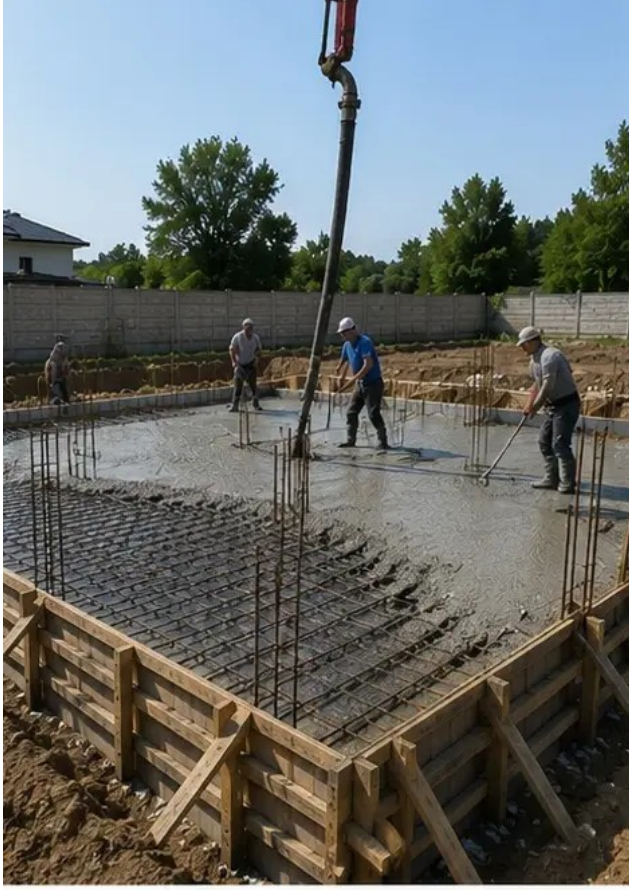
تصویر 5ء فاؤنڈیشن عناصر پر کنکریٹ ڈالنے کا عمل انجام دیا گیا

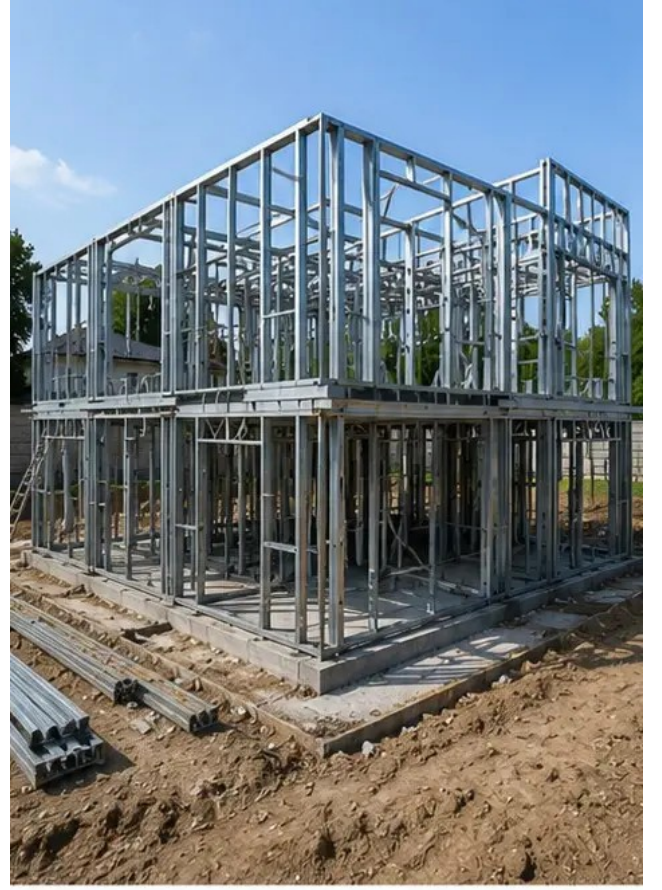
تصویر 6ء ساختی ڈھانچے کی اسمبلی جاری ہے

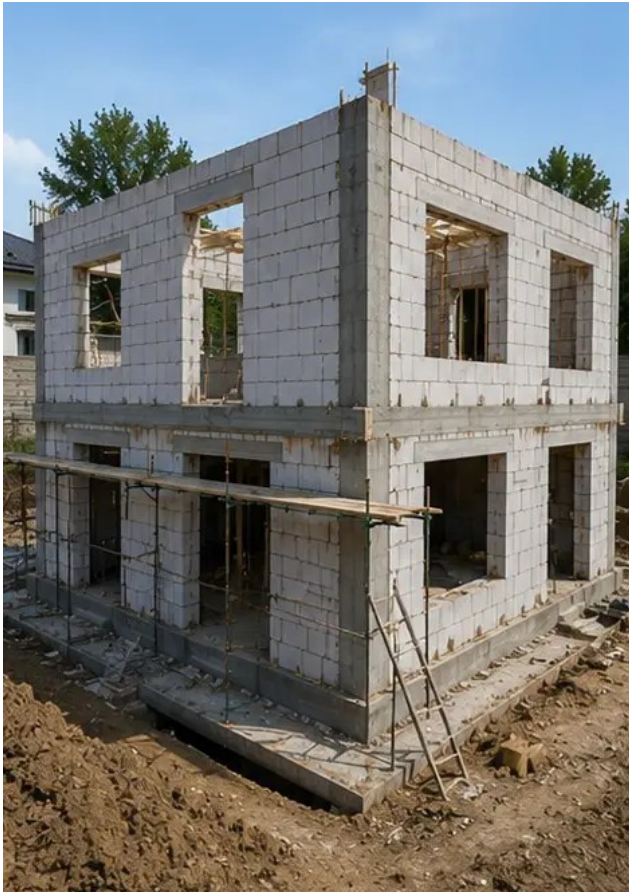
تصویر 7ء عمارت کے حصے کے لیے بیرونی دیوار کی تعمیر

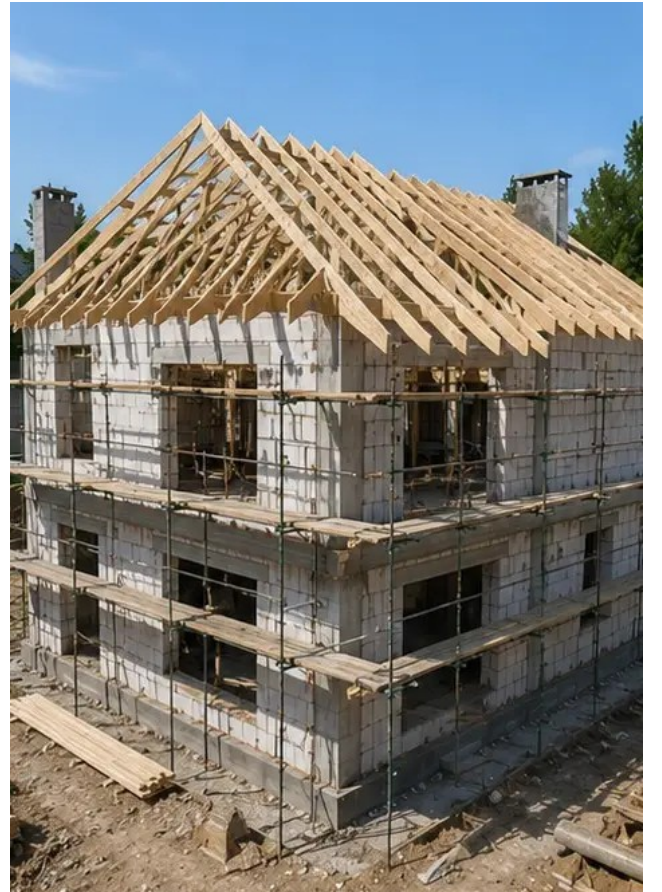
تصویر 8ء چھت کی تنصیب کا کام مکمل

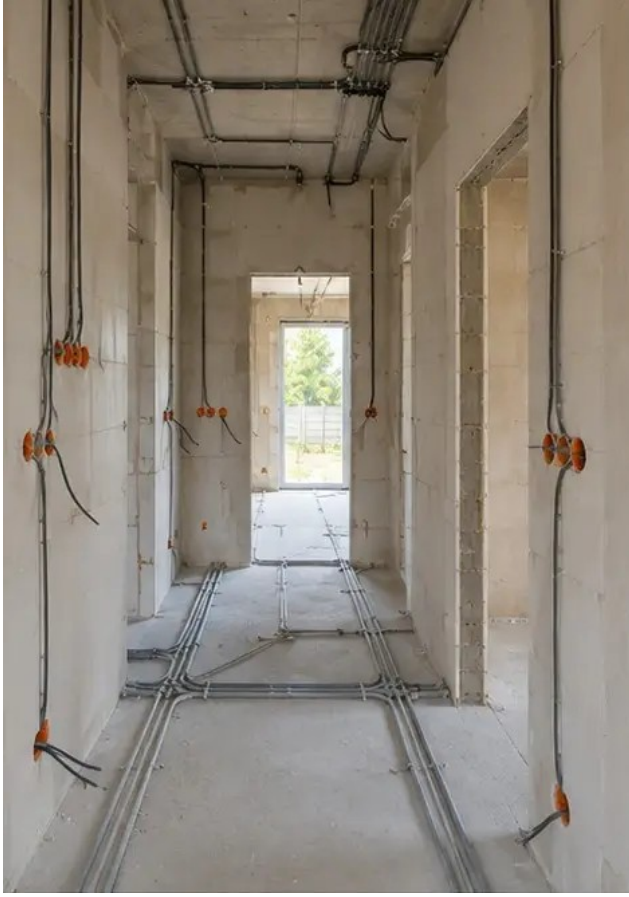
تصویر 9N بجلی کے نظاموں کی تنصیب جاری ہے

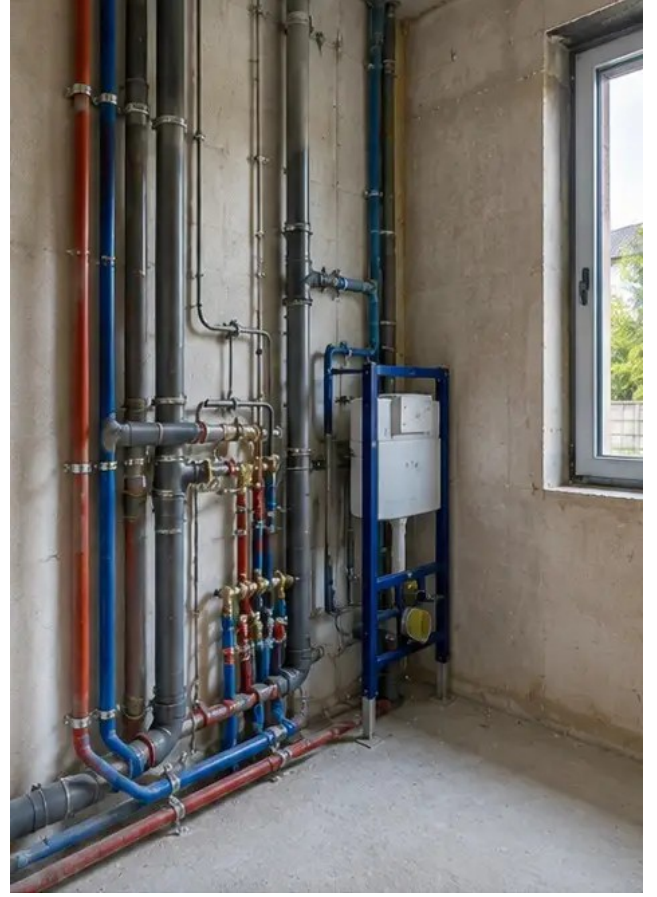
تصویر 10N مخصوص علاقوں میں پلمبنگ سسٹمز کی تنصیب مکمل

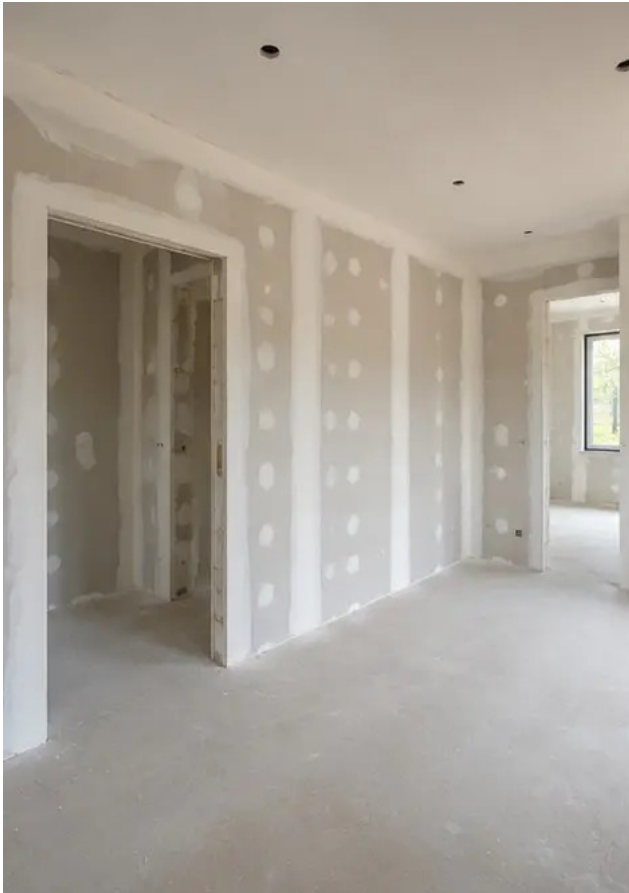
تصویر 11N اندرونی دیوار کی تکمیل کا کام جاری ہے

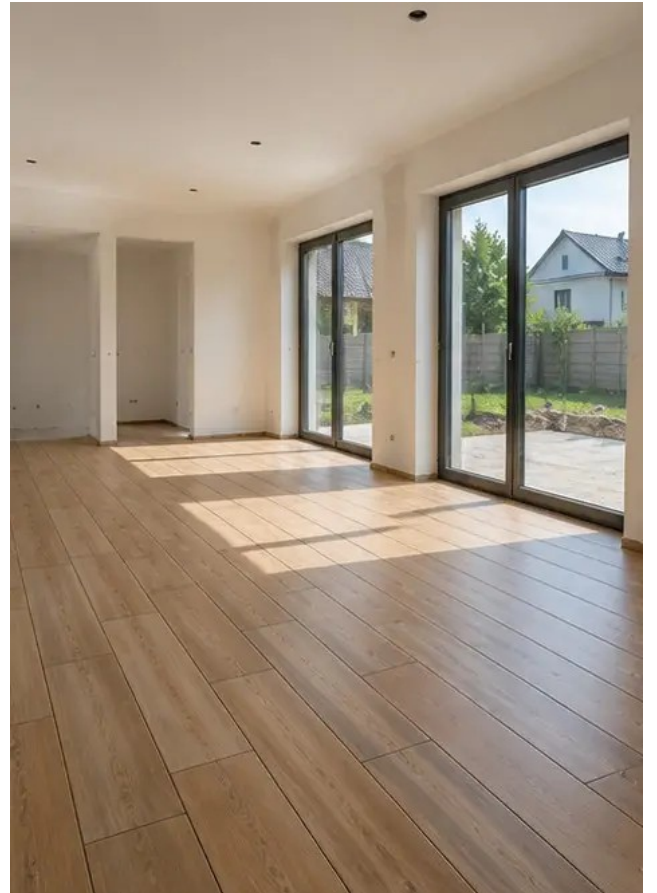
تصویر 12N منصوبے کی تصریحات کے مطابق فرش کی
تنصیب مکمل

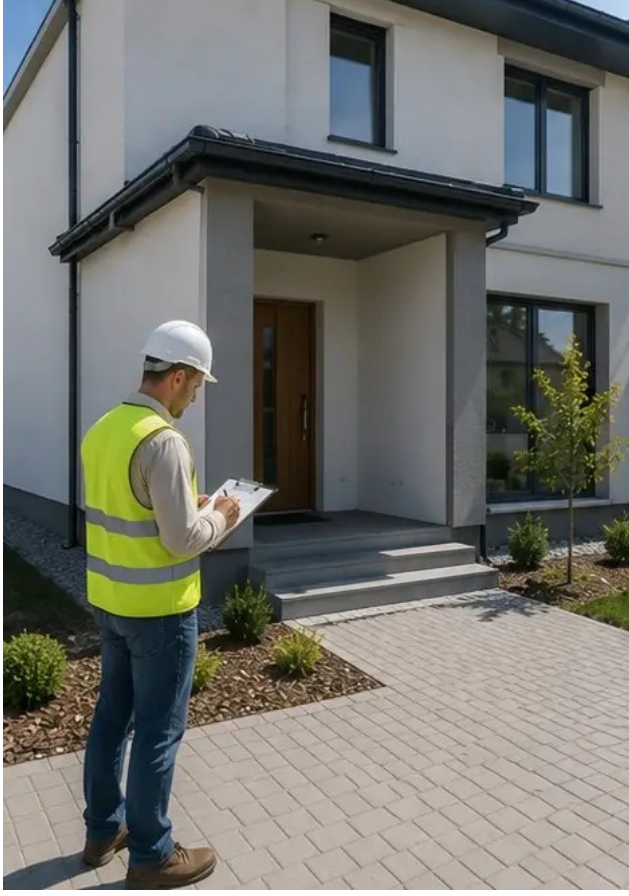
تصویر 13N مکمل تعمیراتی کاموں کا حتمی معائنہ

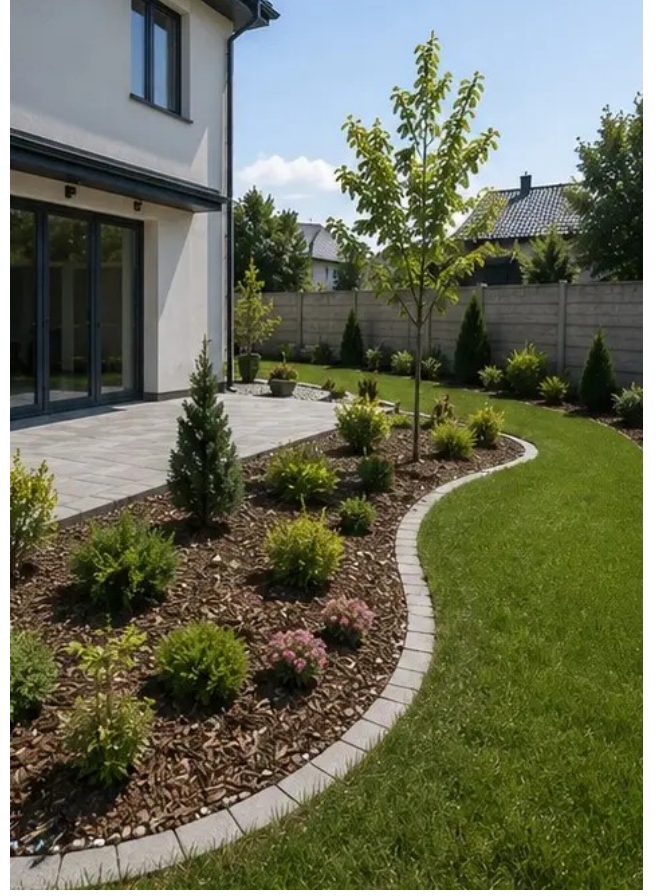
تصویر 14N سہولت کے ارد گرد بیرونی لینڈ اسکیپنگ
مکمل

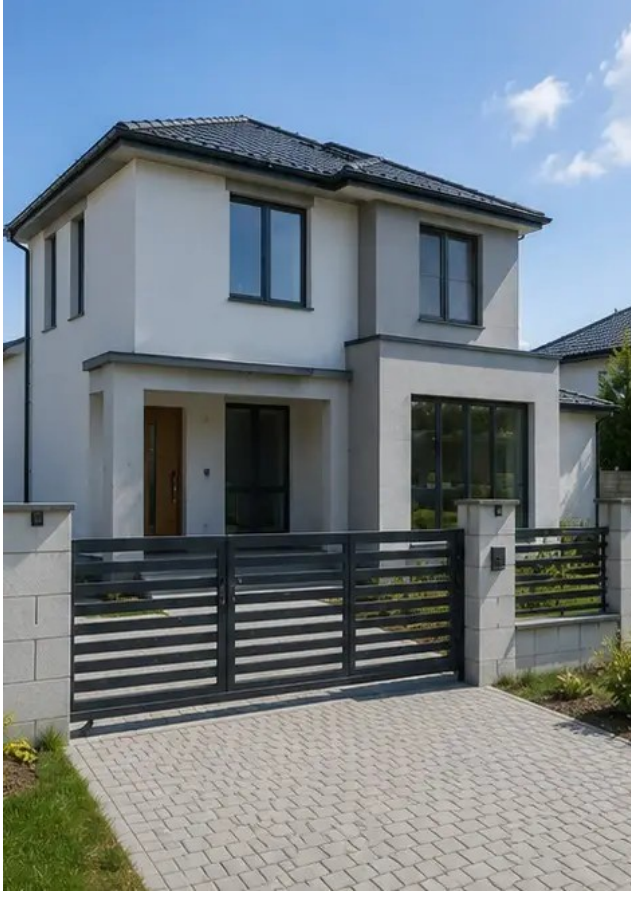
تصویر 15N تعمیر کے بعد مکمل شدہ عمارت کا بیرونی حصہ

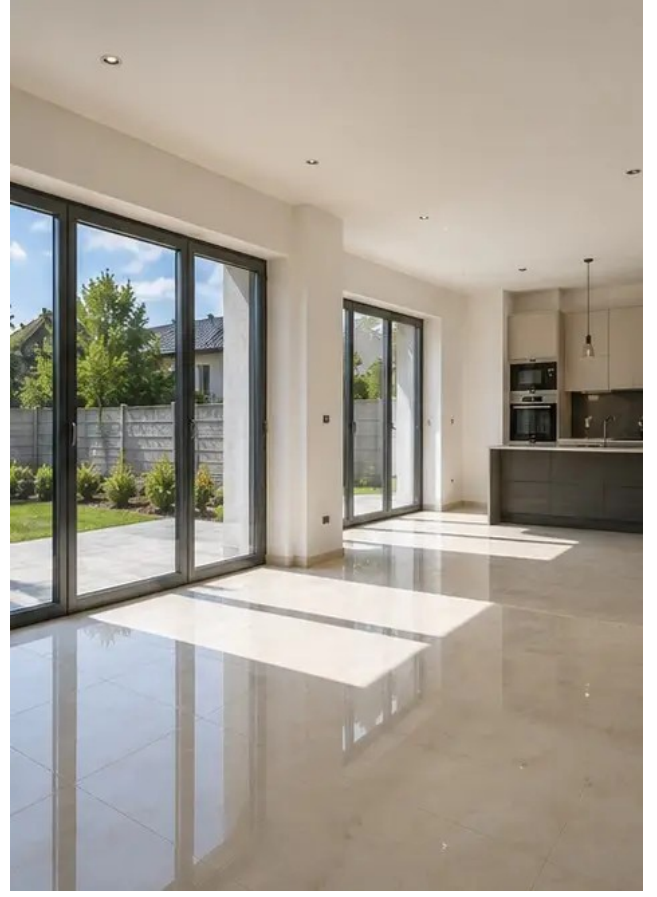
تصویر 16N آپریشن کے لیے تیار مکمل عمارت کا اندرونی حصہ
